## SERVICE INFO – INA 0004

# Пошкодження шків генератора

## Переобладнання на шків генератора з обгінною муфтою 535 0116 10

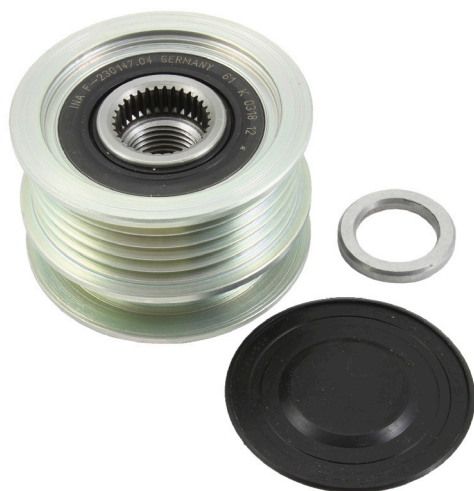
Зображення 2: 535 0116 10 — шків генератора з обгінною муфтою INA

В якості вирішення проблеми компанія Schaeffler Automotive Aftermarket пропонує переобладнання на шків генератора з обгінною муфтою 535 0116 10 (зображення 2). Шків генератора з обгінною муфтою відповідає всім технічним вимогам системи натягування ремня і його можна не вагаючись використовувати.

Для правильного встановлення необхідно обов'язково дотримуватися інструкції з монтажу, що входить у комплект поставки!

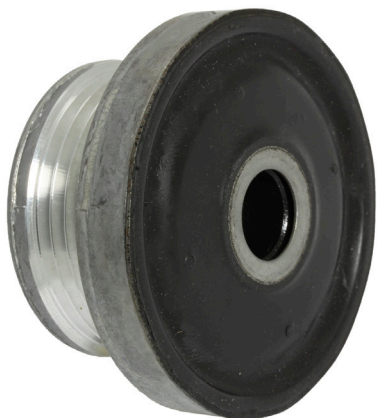
Через високі навантаження і конструкцію шків генератора (зображення 1), що серійно встановлюється на двигуни часто трапляються поломки в приводі допоміжних агрегатів двигуна.

Зображення 1: Зворотний бік шків генератора з обгінною муфтою

Гума пошкодженого шків стає пористою, потрісканою, повністю відшаровується від металу. Внаслідок цього більше не виконується функція демпфування коливань.

Тому необхідно перевіряти шків генератора на наявність пошкоджень кожного разу під час проходження технічного огляду та, за потреби, виконувати його заміну.
