SERVICE INFO – INA 0007

Monteringsvejledning

for strammerulle 531 0402 20

Bilernes producenter:	Audi, Škoda, Volkswagen
Motor:	2.5 TDI
Motorens kode:	AFB, AKN, AYM, AKE, BAU BDH, BCZ, BDG, BFC
LuK-AS-nr.:	531 0402 20
OE-nr.:	059 1092 43 D 059 1092 43 J

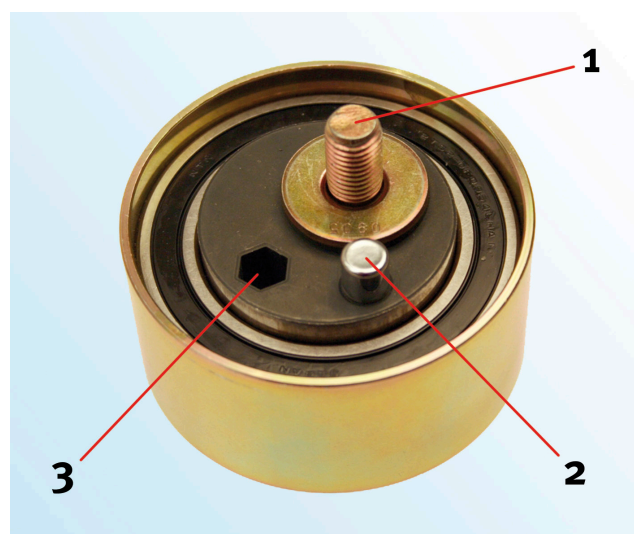
Billede 1: 531 0402 20 (set bagfra)

Ved arbejde på gearsystemer skal man være forsigtig om den rigtige montering af strammerulle 531 0402 20.

Forkert montering kan under kørslen forårsage store skader på motoren!
Oplysninger fra køretøjfabrikanten skal overholdes!

1. Strammeenhedens fastgørelsesskrue,
2. Strammerullens stopbolt
3. Sekskantet hul
4. Gevind til strammerullens fastgørelse
5. Trækstang
6. Hydraulisk remstrammer
7. Trækstangens kontaktoverflade
8. Trækstangens omdrejningspunkt

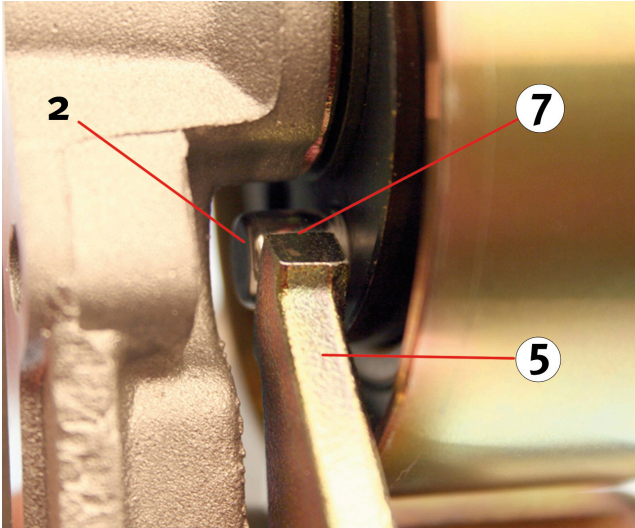
Billede 3: Korrekt monteringsposition (set bagfra)

Korrekt!

Billede 3:
Strammerullens stopbolt (2) er rettet mod trækstangens (5) kontaktoverflade (7).

Ved montering af den hydrauliske remstrammer (6) og strammerulle skal man passe på korrekt indstilling af strammerullens stopbolt (2) (se billede 3 og billede 4 på side 2).

Ved montering skal stopbolten (2) ubetinget sidde på trækstangens (5) kontaktoverflade (7).

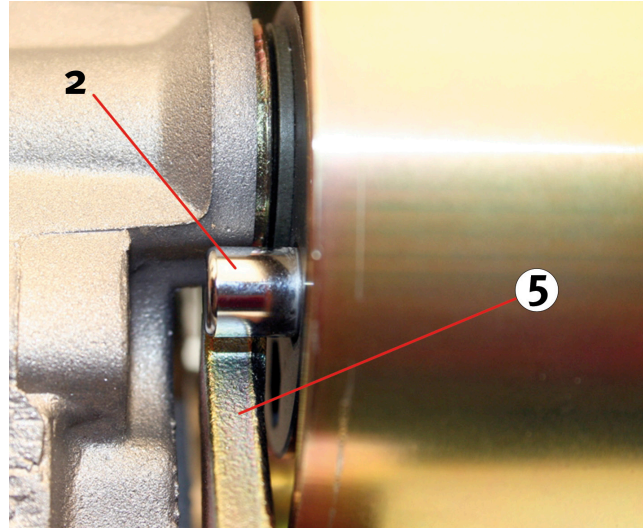
Billede 5: Forkert monteringsposition (set bagfra)

Forkert!

Billede 5:
Strammerullens stopbolt (2) ligger på bagsiden af trækstangen (2).

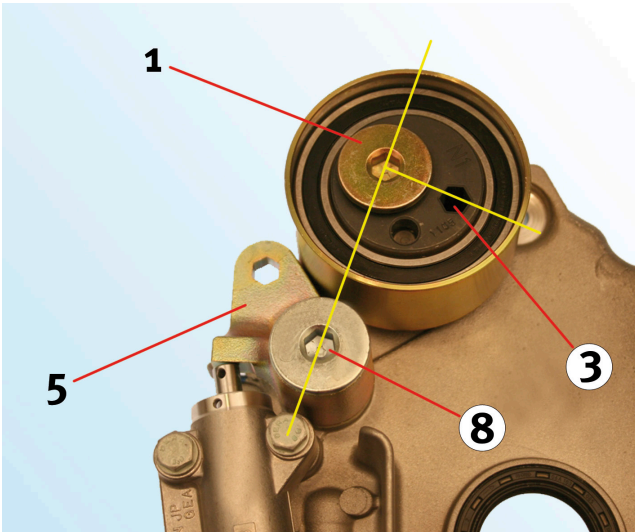
Billede 4: Korrekt monteringsposition (set forfra)

Billede 4:
Sekskantet hul (3) ligger cirka vinkelret på fastgøringsskruens akse (1) på strammerullen og på trækstangens (5) omdrejningspunkt (8) (se gule orienteringslinjer).

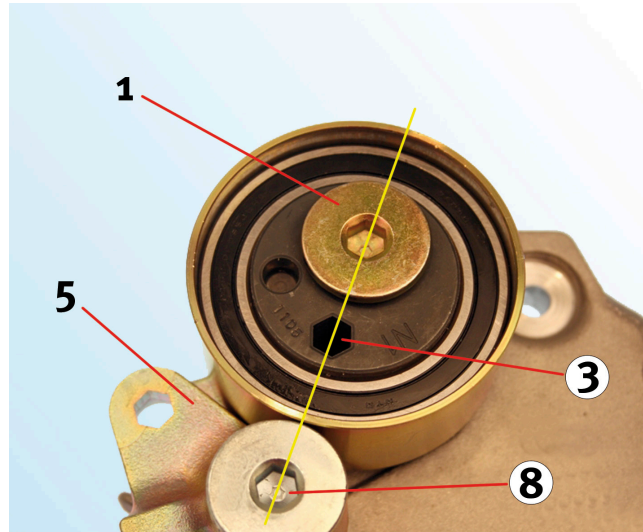
Billede 6: Forkert monteringsposition (set forfra)

Billede 6:
Sekskantet hul (3) ligger på jævn linje med fastgøringsskruens akse (1) på strammerullen og med trækstangens (5) omdrejningspunkt (8) (se gule orienteringslinjer).

Sørg for at overholde vejledningen fra køretøjfabrikanten!
