SERVICE INFO – INA 0029

Свист от рабочей зоны поликлинового ремня

Производители: Opel, Vauxhall

Коды двигателя: C13DT, Z13DT, Z13DTJ, Y13DT, Z13DTH

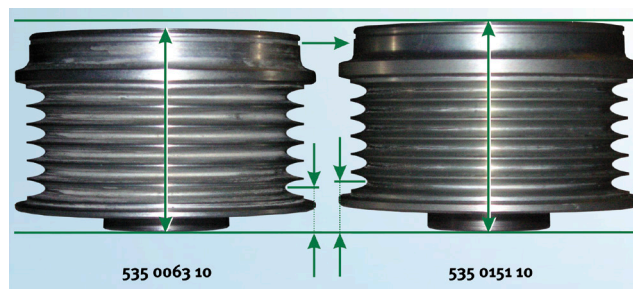
Рисунок 3: Различие между шкивами генератора с обгонной муфтой INA 535 0063 10 (для VALEO) и 535 0151 10 (для DENSO)

Также INA предлагает шкив генератора с обгонной муфтой для автомобилей с установленным генератором VALEO. Из-за весьма незначительного видимого различия между двумя этими шкивами генератора обращайтесь пристальное внимание на отличительные особенности (см рис. 3).
