INA Service-Info

Montage-instructie voor de spanrol 531 0203 20

Fabrikanten: Audi, Seat, Skoda, Volkswagen

Artikelnr.: 531 0203 20
530 0171 10
530 0171 30

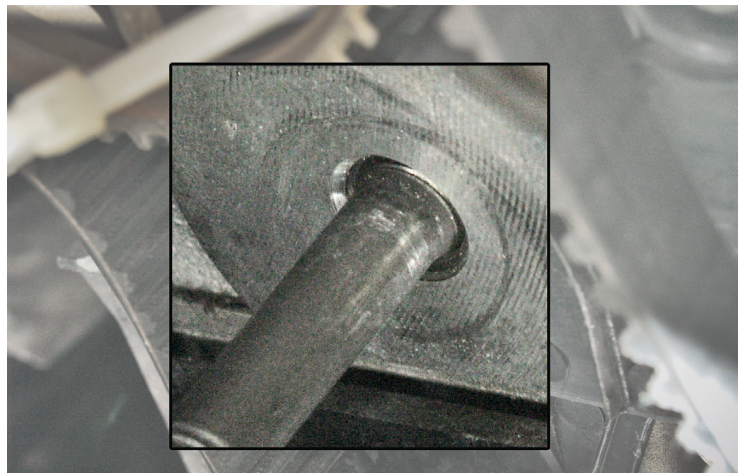
Fig. 2: De tapbout is correct ingeschroefd

Bij de montage van de spanrol 531 0203 20 moet er beslist op worden gelet dat de schroefdraad (M10) van de tapbout volledig vlak in motorblok is vastgeschroefd. Er mag geen schroefdraadgang meer zichtbaar zijn (zie Fig. 2).

Let er altijd op dat het uiteinde van de schroefdraad van de tapbout volledig vlak loopt met het motorblok! Elke andere positie van de tapbout kan leiden tot een storing van de spanrol!

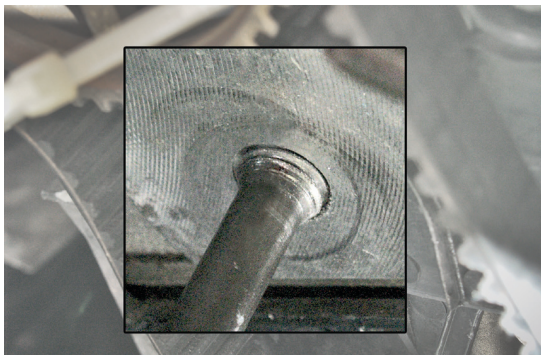
Fig. 1: De tapbout is niet correct ingeschroefd

Als de schroefdraad (M10) van de tapbout niet correct is ingedraaid (zie Fig. 1), dan ligt de spanrol niet over het hele oppervlak tegen het contactvlak van het motorblok en wordt deze hierdoor beschadigd. De tapbout dringt de spanrol binnen, waardoor de spanrol lijkt vastgeschroefd.

Bij lopende motor en de optredende hoge krachten op de spanrol kan dit ertoe leiden dat de tapbout losraakt. De functie van de spanrol is dan niet meer gegarandeerd.
