SERVICE INFO – INA 0067

Monteringsanvisningar

för spännrulle 531 0203 20

Tillverkare: Audi, Seat, Skoda, Volkswagen

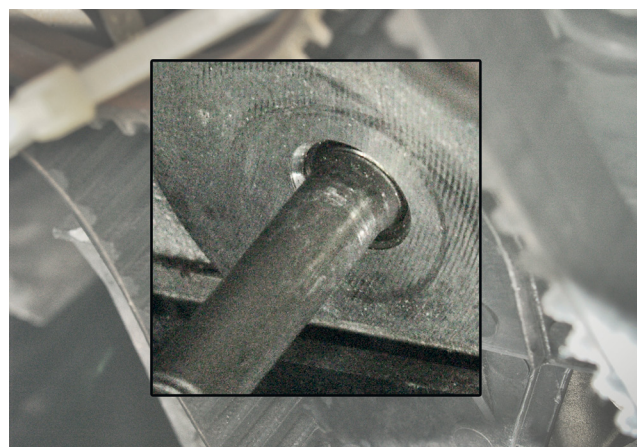
Bild 2: Pinnbulten är korrekt inskruvad

Se ovillkorligen till att pinnbultens gängor är inskruvade så att de avslutas i höjd med motorblocket! Alla andra lägen hos pinnbulten kan leda till felaktig funktion hos spännrullen!

Vid montering av spännrulle 531 0203 20 måste man se till att gängan (M10) hos pinnbulten är helt inskruvad och i höjd med motorblocket. Gängan får inte synas (se bild 2)

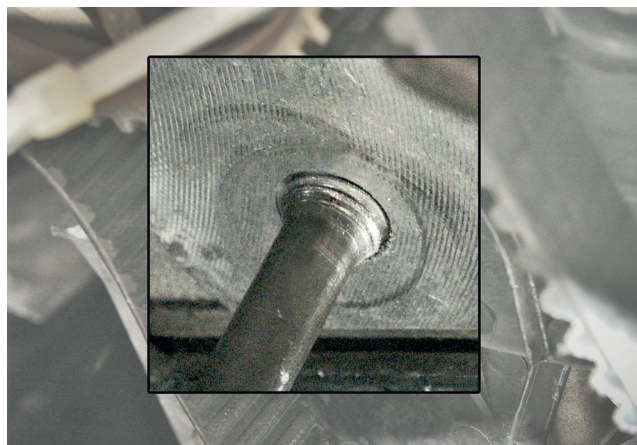
Om pinnbulten (M10) inte är korrekt inskruvad (se bild 1), kommer inte spännrullen att ligga an mot motorblocket med hela sin yta och kommer därmed att skadas. Pinnbulten dras åt in i spännrullen och ger ett intryck av att den är fast åtdragen.

Då motorn är igång och genom de stora krafterna som verkar på spännrullen, kan då pinnbulten lossna. Korrekt funktion hos spännrullen kan därefter inte garanteras.

Bild 1: Pinnbulten felaktigt inskruvad
