INA SERVİS BÜLTENİ

530 0171 10 Triger Kiti ve 530 0771 30 Su Pompası Kitindeki 531 0203 20 Gergi Rulmanı ile İlgili Montaj Talimatları

Araç Üreticisi: Audi
Seat
Skoda
VW

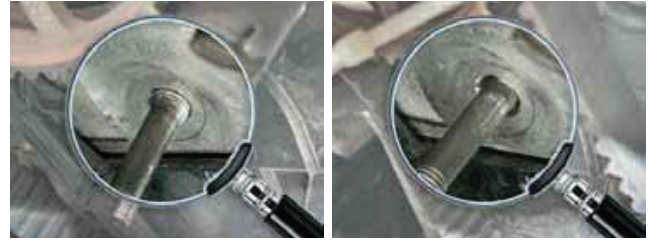
Şekil 1: Saplama doğru şekilde takılmamış. Şekil 2: Saplama doğru şekilde takılmış.

Motor çalışırken gergi rulmanında ortaya çıkan kuvvet saplama/ gerginin gevşemesine ve dolayısıyla büyük motor hasarına neden olabilir.

Saplamanın motor bloğuyla aynı hizada veya altında olmasını sağlayın!
Eğer saplama başka bir konumda ise (çıkıntı varsa) gergi rulmanı arızalanabilir!

Eğer saplama üzerindeki diş (M10) tamamen yerleşmemiş ise (Sekil 1) gergi rulmanı motor bloğunun yüzeyi ile hizalanmaz ve bu yüzden hasara neden olur. Gerginin, saplamanın çıkıntılı diş kısmı üzerinde sıkılması gerginin doğru şekilde kenetlendiğini gösterecektir.

531 0203 20 gergi rulmanını yerleştirirken saplama üzerindeki dişin (M10) tamamen içeri girdiğinden ve motor bloğu ile aynı hizaya geldiğinden emin olmalısınız. Diş bloğa göre çıkıntı yapmamalıdır (Sekil 2).
