SERVICE INFO – INA 0068

Τεντωτήρες 531 0252 30 και 531 0525 30

Ρίσκο λάθους επιλογής και εφαρμογής

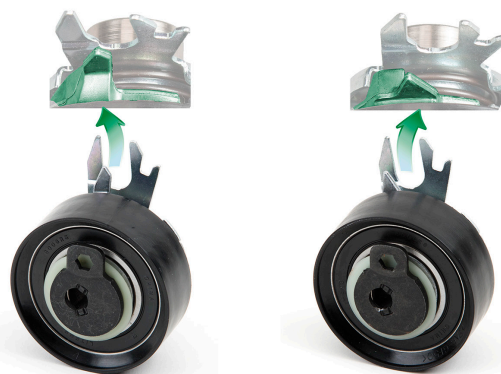
Μόνο οι δείκτες και ο σχεδιασμός τους διαφέρουν (Εικ.1).

Εικόνα 1: Αριστερά – τεντωτήρας 531 0252 30, δεξιά – τεντωτήρας 531 0525 30

Είναι εξαιρετικά σημαντικό, πριν την τοποθέτηση να επιβεβαιωθεί ο σωστός αριθμός ανταλλακτικού. Η ομοιότητα των κωδικών και των αριθμών, αυξάνει την πιθανότητα λάθους.

Χρησιμοποιώντας τον λάθος τεντωτήρα, μπορεί να προκληθεί τρέμουλο στον ιμάντα και να υπερπηδήσει την οδόντωσή του. Σαν αποτέλεσμα, αυτό θα οδηγήσει στη ζημιά του κινητήρα.

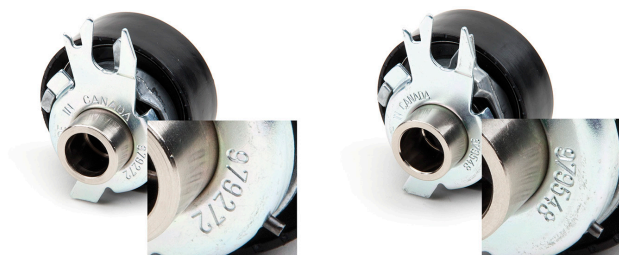
Η αριθμησή τους, χαραγμένη στο πίσω μέρος τους, επίσης βοηθάει στην μεταξύ τους διαφοροποίηση (Εικ.2): Αν και μοιάζουν πολύ μεταξύ τους, τεχνικά διαφέρουν πολύ.

Αριθμός Αντ/κού	Χαραγμένη αριθμηση
532 0252 30	979272
532 0525 30	979548

Εικόνα 2: Αριστερά – τεντωτήρας 531 0252 30, δεξιά – τεντωτήρας 531 0525 30
