INA Service-Info

Spanrollen 531 0252 30 en 531 0525 30

Risico op verwisseling

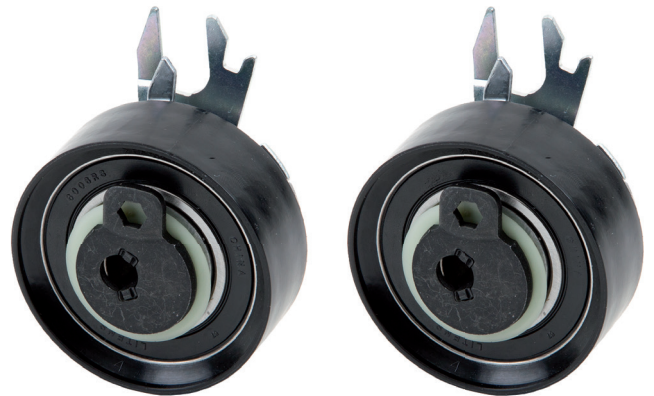
Afbeelding 1: Links - spanrol 531 0252 30, rechts - spanrol 531 0525 30

Bij de spanrollen 531 0252 30 en 531 0525 30 bestaat het risico dat ze onderling worden verwisseld omdat de artikelnummers zeer goed op elkaar lijken.

Omdat er optisch geen verschil is (afbeelding 1), kunnen ze alleen van elkaar worden onderscheiden op basis van de nummers op de achterkant (afbeelding 2):

Voordat de spanrol wordt gemonteerd, moet altijd worden gecontroleerd of het onderdeelnummer juist is. Doordat de artikelnummers op elkaar lijken, is er een verhoogd risico op verwisseling.

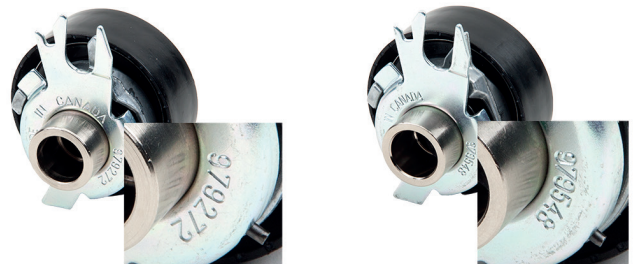
Artikelnummer	nummer op de achterkant
531 0252 30	979272
531 0525 30	979548

De twee spanrollen zijn echter technisch verschillend door de verschillende spankracht van de veren. Dit heeft een directe invloed op de spanning van de tandriem.

Als de spanrollen worden verwisseld, kunnen de tandwielen klapperen en in het slechtste geval overspringen. Dit zou zelfs kunnen resulteren in motorschade.

Afbeelding 2: Links - spanrol 531 0252 30, rechts - spanrol 531 0525 30
