## SERVICE INFO – INA 0068

# Utförande hos spännrulle 531 0252 30 och 531 0525 30

## Förväxlingsrisk

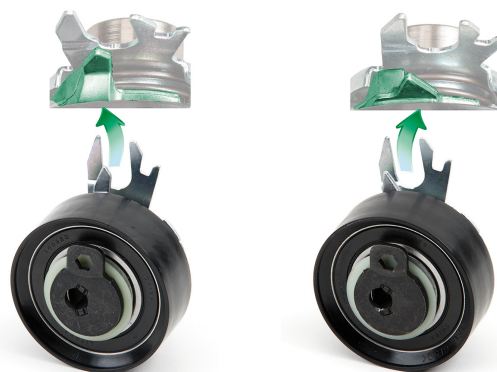
Inte nog med att deras beställningsnummer är snarlika, dessutom uppvisar de nästan inga synliga skillnader. Endast visaren och dess placering skiljer sig åt hos de båda spännrullarna (Bild 1).

Bild 1: Vänster - spännrulle 531 0252 30, höger spännrulle 531 0525 30

Före montering måste man se till att reservdelsnumret är korrekt. Som följd av likheterna hos numren finns stor sannolikhet för förväxling.

Som följd av förväxling mellan spännrullarna kan det medföra svängningar uppstår i kuggremmen, samt även att den hoppar över. Som följd därav kan man inte utesluta motorskador.

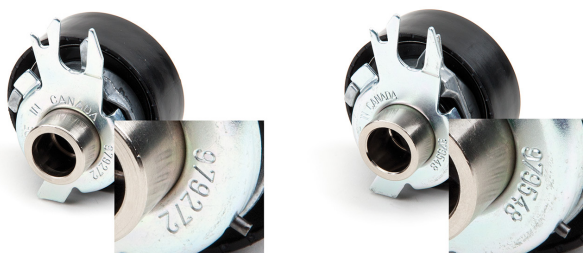
Förutom detta kan rullarna skiljas åt genom de tryckta numren (Bild 2) på baksidan:

| Beställningsnumret | Tryckt nummer |
| 532 0252 30 | 979272 |
| 532 0525 30 | 979548 |

Bild 2: Vänster - spännrulle 531 0252 30, höger spännrulle 531 0525 30
