INA Servis Bülteni

531 0252 30 ve 531 0525 30 Gergi Rulmanlarının Karıştırılma Riski

Üretici:	Seat, Škoda, VW
Model:	
Seat:	Arosa, Cordoba, Ibiza II, Ibiza III, Ibiza IV, Inca
Škoda:	Felicia I, Felicia II, Octavia
VW:	Bora, Caddy II, Fox, Golf III, Lupo, Polo, Vento
Motor:	1.0, 1.0i, 1.3, 1.4, 1.4i, 1.6, 1.6i
Parça no.:	531 0252 30 531 0525 30

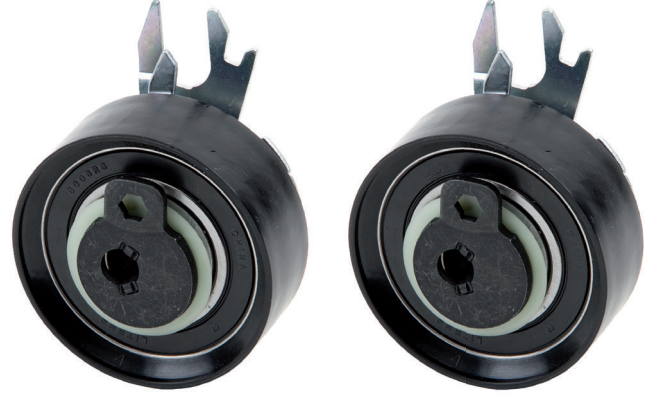
Şekil 1: Sol - Gergi Rulmanı 531 0252 30, Sağ - Gergi Rulmanı 531 0525 30

Parça numaralarının çok benzer olması nedeniyle 531 0252 30 ve 531 0525 30 gergi rulmanlarının birbirleriyle karıştırılma riski vardır.

Görsel bir fark olmadığından (Şekil 1), parçaları birbirinden ayırt etmenin tek yolu arkaya yazılan numaralardır (Şekil 2):

Bununla birlikte iki gergi rulmanı, farklı yay gerilimleri nedeniyle teknik olarak farklıdır. Bunun triger kayışı gerginliği üzerinde doğrudan bir etkisi vardır.

Gergi rulmanları karıştırılırsa, triger kayışında titreşim yapabilir ve en kötü senaryoda kayış atabilir ve motor hasarı meydana gelebilir.

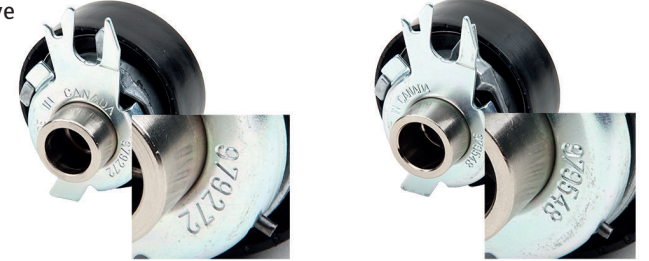
Parça numarası	Ürün numarası
531 0252 30	979272
531 0525 30	979548

Şekil 2: Sağ - Gergi Rulmanı 531 0252 30, Sağ - Gergi Rulmanı 531 0525 30

Lütfen araç üreticisinin talimatlarını dikkate alın!
