SERVICE INFO – INA 0108

Rješenje za buku u području pogona pomoćnih agregata

Modeli: Opel/Vauxhall
Astra H, Signum, Vectra C, Zafira B

Motori: Z18XER

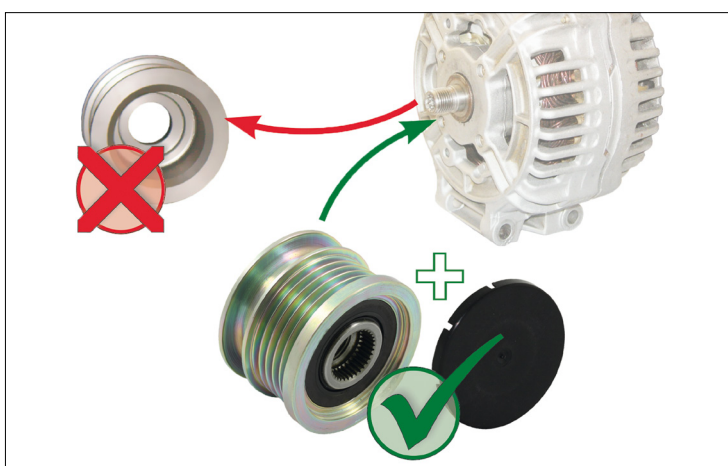
Zbog intenzivnih vibracija više kanalnog V remena, moguće je očekivati jaku buku kod gore navedenih vozila sa krutom remenicom alternatora.

Slika 1: Zamjena krute remenice sa remenicom slobodnog hoda alternatora

Schaeffler Automotive Aftermarket preporuča da se za izložena vozila pregradi sustav na remenicu slobodnog hoda Kat.Br. 535 0143 10.
Napomena: Ključno je da se poštuju uputstva za ugradnju!

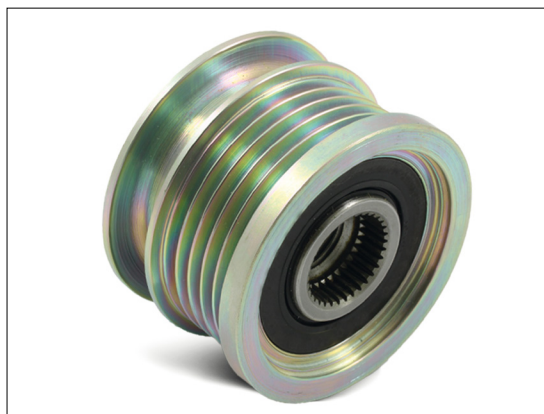
Slika 2: Remenica slobodnog hoda alternatora 535 0143 10

Kao tehničko rješenje, Schaeffler Automotive Aftermarket isporučuje remenicu slobodnog hoda alternatora za ova vozila. Ona smanjuje dinamičko opterećenje na pogon pomoćnih agregata i time sprječava širenje buke.
