## INA INFORMACIÓN DE SERVICIO

# Montaje correcto de bombas de refrigerante

## Montaje sin sellador adicional

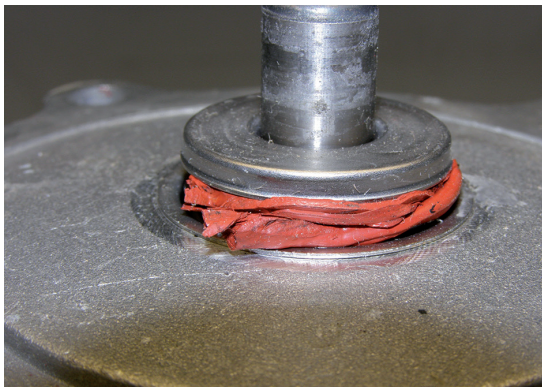
De lo contrario, el sellador excedente sale por el borde de las superficies de la junta, es arrastrado por el refrigerante que fluye alrededor y se deposita en el eje giratorio de la bomba entre la carcasa y el rotor. Debido a la presión de agua del circuito de refrigerante, estos restos de sellador desgastan el retén frontal (fig. 1) y provocan el fallo del componente.

Fig. 1: Sellador endurecido en el eje de la bomba entre la carcasa y el rotor (desmontados)

Si se utiliza una junta plana o tórica para sellar una bomba de refrigerante, NO se debe utilizar ningún tipo de sellador adicional en el montaje.

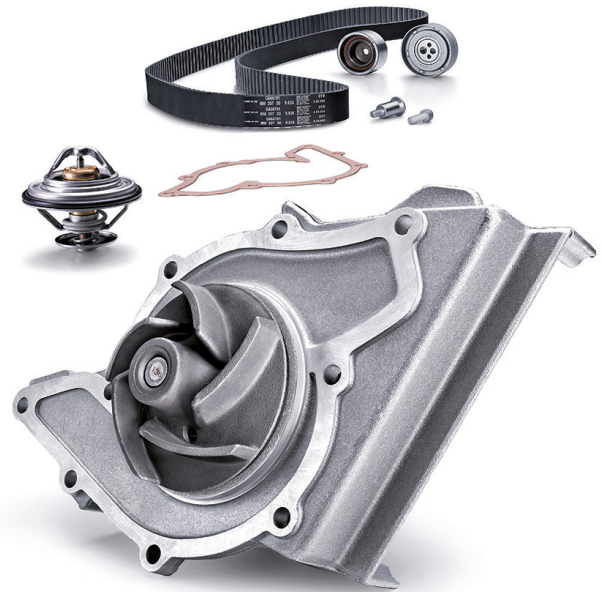
Fig. 2: Kit de bomba de refrigerante con junta de papel

Antes del montaje de una nueva bomba de refrigerante, se deben preparar y limpiar las superficies de junta con una rasqueta o vellón abrasivo suave.
