SERVICE INFO – INA 0162

התקנה נכונה של משאבות מים

התקנה ללא הוספת חומרי אטימה נוספים

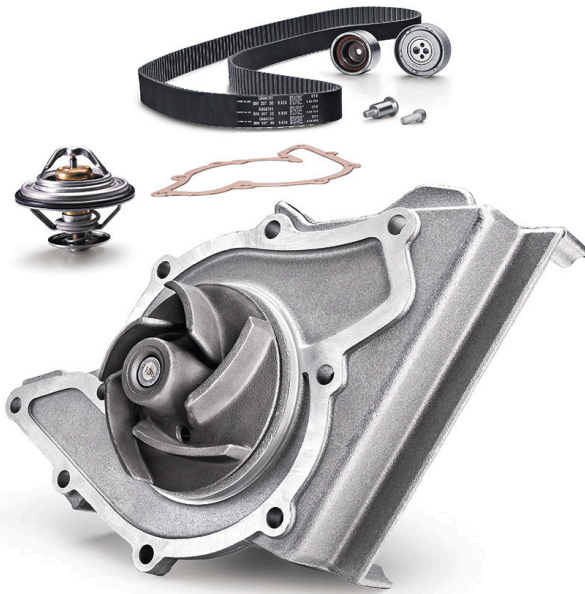
תמונה 2: סט משאבת מים עם אטם נייר שטוח

כאשר אטימת המשאבה נעשית באמצעות אטם נייר שטוח או אטם מסוג טבעת "או" (אורינג), אין להוסיף שום חומר אטימה נוסף במהלך ההתקנה.
