SERVICE INFO – INA 0162

Vízpumpa szakszerű beszerelése

Szerelés kiegészítő tömítőanyag nélkül

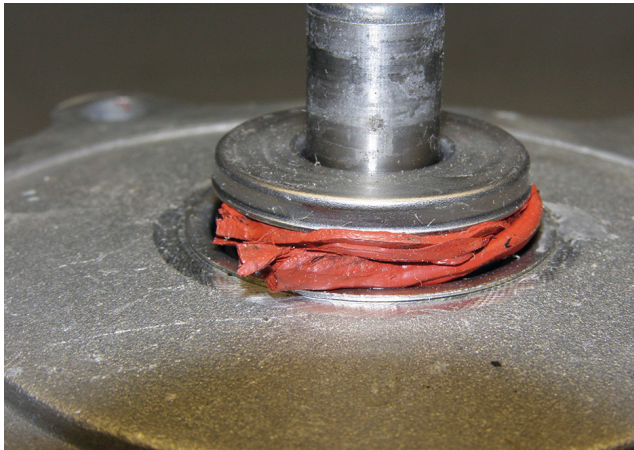
Ellenkező esetben a felesleges tömítőanyag kilép a tömítőfelületek szélén, az áramló hűtőfolyadék miatt onnan leválik és lerakódik a forgó szivattyútengelyre a ház és a lapátkerék közé. A hűtőkörben lévő víznyomás a tömítőanyag maradványait bedolgozza a csúszógyűrűs tömítésbe (1. ábra) és ez az egység meghibásodásához vezet.

1. ábra: Kikeményedett tömítőanyag a szivattyútengelyen a ház és a lapátkerék között (kiszereelve)

Ha a vízpumpát lapos- vagy O-gyűrűs tömítéssel tömítették el, akkor a beszereléskor NEM szabad kiegészítő tömítőanyagot használni.

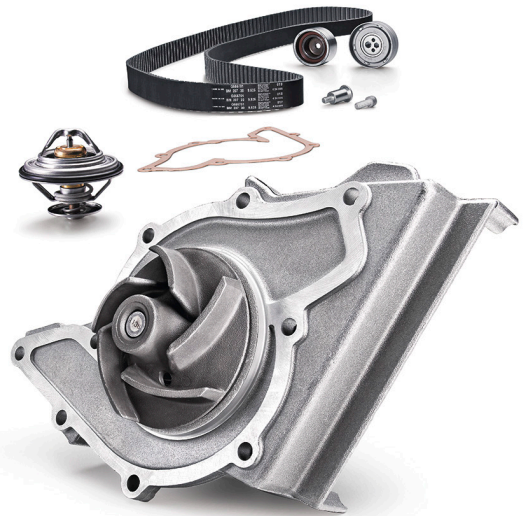
2. ábra: Vízpumpa-KIT papírtömítéssel

Egy új vízpumpa beszerelése előtt az előkészítéshez és a tisztításhoz egy hántolót vagy egy puha csiszolóanyagot kell használni.
