## Service-Info

# Koelmiddelpompen vakkundig inbouwen

## Montage zonder extra afdichtmiddel

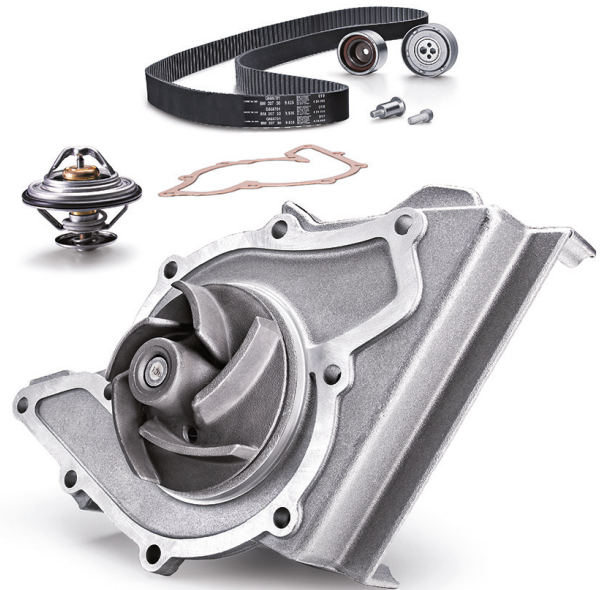
Fig. 2: Koelmiddelpomp-KIT met papieren afdichting
