SERVICE INFO – INA 0182

Συχνή αιτία ζημιάς του συστήματος χρονισμού

Μεγάλο κενό στα ρουλεμάν της αντλίας νερού

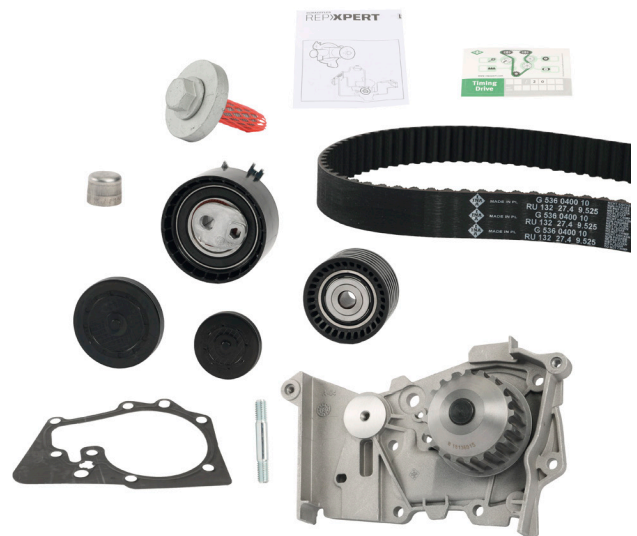
530 0640 30 – Αντλία νερού μαζί με το κιτ χρονισμού με ιμάντα

Στις περιπτώσεις που η αντλία νερού αντικαθίστανται σε διαφορετικό χρόνο από το σύστημα χρονισμού, παρουσιάζονται μεγάλα κενά στα ρουλεμάν της και αυξάνονται ραγδαία. Σαν αποτέλεσμα, τα πλευρικά σημεία του ιμάντα χρονισμού, δέχονται έντονη αντίθετη δύναμη από τα γρανάζια και τους οδηγούς τους, με αποτέλεσμα να φθαρούν αυτά και κατ' επέκταση και ο ιμάντας. Κάποια κομμάτια μπορεί να αποκολληθούν και να καταστρέψουν άλλα εξαρτήματα του συστήματος χρονισμού με ιμάντα.

Για τον λόγο αυτόν, η Schaeffler Aftermarket προσφέρει τα κιτ χρονισμού με ιμάντα μαζί με την σωστή εφαρμογή της αντλίας νερού.

Με σκοπό να αποφευχθούν επιπλέον κόστη αργότερα, θα πρέπει κάθε φορά που αντικαθίστανται εξαρτήματα του συστήματος χρονισμού με ιμάντα, να αντικαθίστανται πάντα και η αντλία νερού.
