INA INFO TECHNIQUE

Courroie crantée endommagée après une courte durée de fonctionnement Réglage incorrect de la pompe à carburant haute pression

Constructeur : Citroën
Ford
Opel
Peugeot
Toyota
Vauxhall

Moteurs : DW 10 F
DW 12 R

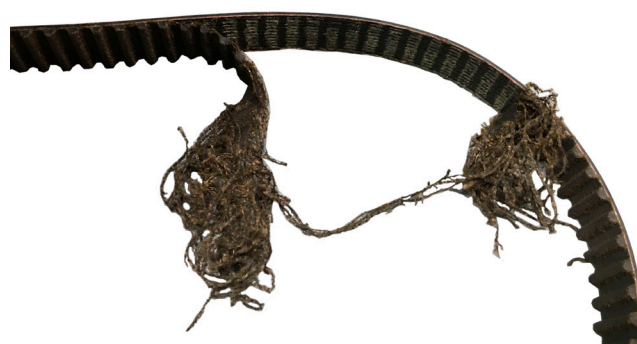
Figure 1 : Courroie crantée avec tissu cranté détaché

Sur les types de moteurs mentionnés ci-dessus, il peut arriver qu'après réparation de la culasse, la courroie crantée manifeste une usure importante après une durée de fonctionnement relativement courte, ou présente le dommage illustré (Figure 1). Dans ce dernier cas, on constate que seule une partie spécifique de la courroie crantée est affectée. Ce dommage est dû à un réglage incorrect de la pompe à carburant haute pression dans le montage.

Dans un moteur à 4 cadences, les charges de traction de la courroie crantée varient en fonction de la demande de couple de la commande de soupape et de la pompe à carburant haute pression. Avec un réglage correct de la pompe à carburant haute pression, la demande de couple la plus importante est placée dans une partie où la commande de soupape nécessite peu de couple. Par conséquent, la charge de traction dans la courroie crantée est relativement uniforme.

En cas de réglage incorrect de la pompe à carburant haute pression, les demandes de couple élevées pendant une courte durée des deux systèmes peuvent se superposer. Ainsi, la charge de traction de la courroie crantée dépasse souvent la valeur admissible. Il en résulte une usure partielle rapide qui endommage la courroie crantée en un temps très court, jusqu'à la panne.

Dans ce contexte, le réglage de la pompe à carburant haute pression doit être vérifié et corrigé conformément aux indications du constructeur du véhicule.

Respecter les préconisations du constructeur du véhicule!
