INA מידע שירות

רצועת התזמון נפגמת אחרי זמן פעולה קצר

כוונון לא נכון של משאבת הדלק לחץ גבוה

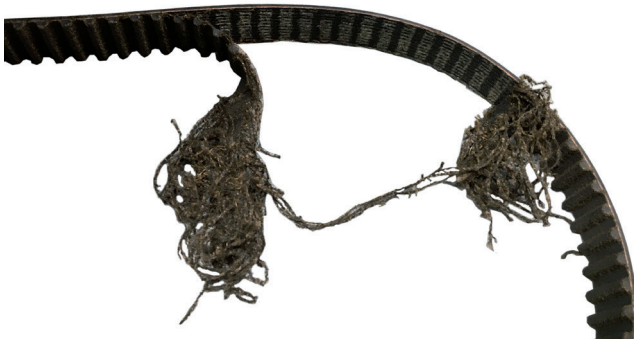
איור 1: רצועה משוננת עם רשת שיניים פרומה

אם משאבת הדלק לחץ גבוה מכווננת בצורה לא נכונה, דרישות המומנט הרגעיות הגבוהות של שתי המערכות עלולות לחפוף. בתרחיש כזה, עומס המתיחה הפועל על רצועת התזמון עולה לעתים קרובות מעל הערך המותר. התוצאה היא בלאי חלקי מהיר, הגורם נזק לרצועת התזמון תוך פרק זמן קצר, עד לכשל מלא שלה.

אחרי ביצוע תיקון על ראש המנוע בגרסות המנועים שפורטו לעיל, ייתכן שיופיע בלאי חמור של הרצועה המשוננת אחרי משך פעולה קצר או שעלול להופיע פרופיל הנזק המוצג (איור 1). ניתן לראות שרק חלק מסוים של רצועת התזמון מושפע. הנזק הזה נגרם בגלל כוונן לא נכון של משאבת הדלק לחץ גבוה בזמן ההרכבה.

במקרים כאלה, חובה לבדוק ולתקן את הכוונן של משאבת הדלק לחץ גבוה בהתאם להוראות יצרן הרכב.
