INA INFORMAZIONE TECNICA

Cinghia dentata danneggiata dopo un breve tempo di funzionamento Regolazione della pompa alta pressione carburante non corretta

Motori: DW 10 F
DW 12 R

N. art.: 530 0691 10
530 0691 30

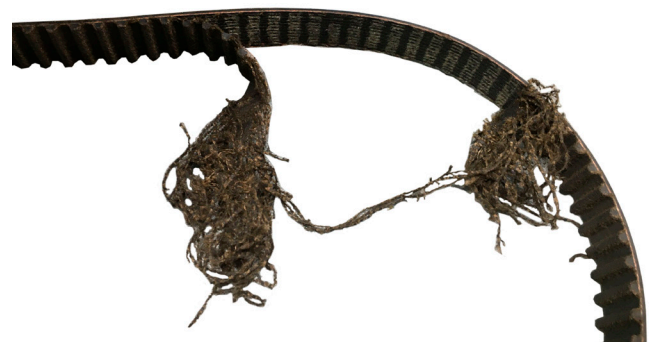
Figura 1: Cinghia dentata con tessuti staccati

Per le varianti di motore sopra citate, in seguito a interventi di riparazione sulla testata, la cinghia dentata può subire una forte usura dopo un tempo di esercizio relativamente breve, oppure può trovarsi nella condizione riportata nell'immagine (figura 1). Come si può notare in questo caso, è interessata solo una determinata area della cinghia dentata. La causa di questo danno è dovuta a una regolazione errata della pompa alta pressione del carburante durante il montaggio.

In un motore a 4 tempi, le forze di trazione della cinghia dentata variano in base alle coppie richieste per il comando valvole e la pompa alta pressione del carburante. Con una corretta regolazione della pompa alta pressione del carburante, la coppia massima richiesta viene collocata in un'area in cui il comando valvole richiede una coppia ridotta. Di conseguenza, la forza di trazione nel comando della cinghia dentata è relativamente uniforme.

In caso di regolazione errata della pompa alta pressione del carburante, le coppie di serraggio richieste, temporaneamente elevate, di entrambi i sistemi possono sovrapporsi. In questo modo, la forza di trazione della cinghia dentata aumenta spesso oltre il valore consentito. Ne consegue una rapida usura parziale, che in brevissimo tempo danneggia la cinghia dentata fino al guasto

In questo contesto, la regolazione della pompa alta pressione del carburante deve essere verificata e corretta secondo le indicazioni del costruttore del veicolo.
