INA מידע שירות

כשל של משאבת המים

כוונון לא נכון של משאבת הדלק לחץ גבוה

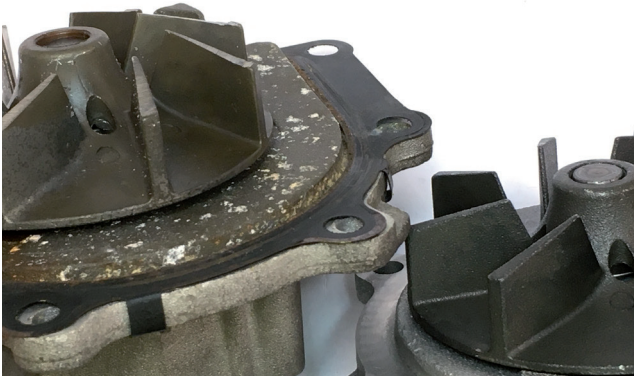
איור 1: מאיץ שזו ממקומו עם חריצים (שמאל); מצב נכון של המאיץ (ימין)

אם משאבת הדלק לחץ גבוה מכווננת בצורה לא נכונה, דרישות המומנט הרגעיות הגבוהות של שתי המערכות עלולות לחפוף. שינויי המהירות הנגרמים בהינע התזמון גורמים לרטט משמעותי של רצועת התזמון. הרטט הזה גורם להשתחררות של השבשבת מהגל של משאבת המים, הרטט הזה גורם להשתחררות של המאיץ מהגל של משאבת המים, מצב הגורם בשלב הראשון לרעש ומאוחר יותר לעצירה של משאבת המים, ובעקבות זאת לכשל של רצועת התזמון.

בתוך פרק זמן קצר יחסית אחרי ביצוע תיקון על ראש המנוע בגרסות המנועים שפורטו לעיל, השבשבת של משאבת המים עלולה לזוז ממקומה על הגל (איור 1) ולהידחק לתוך בלוק המנוע. הנזק הזה נגרם בגלל כוונון לא נכון של משאבת הדלק לחץ גבוה בזמן ההרכבה.

הערה:
במקרים כאלה, חובה לבדוק ולתקן את הכוונון של משאבת הדלק לחץ גבוה בהתאם להוראות יצרן הרכב.
