## INA Service-Info

# Uitval van de koelmiddelpomp

## Instelling van de brandstof-hogedrukpomp verkeerd

Motoren: DW 10 F  
DW 12 R

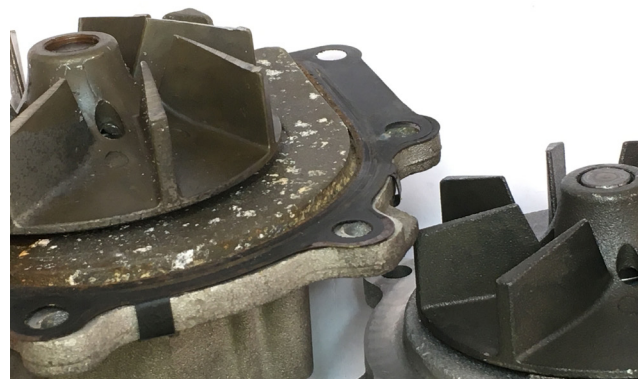
Afbeelding 1: Vershoven schoepenrad met aanloopsporen (links), correcte zitting van het schoepenrad (rechts)

Bij de hierboven vermelde motorvarianten kan het na reparatiewerken aan de cilinderkop binnen relatief korte tijd gebeuren dat het schoepenwiel van de koelmiddelpomp op de as verschuift (afbeelding 1) en zich in het motorblok inwerkt. De oorzaak van deze schade is een verkeerde instelling van de brandstof-hogedrukpomp tijdens de montage.

Bij een verkeerde instelling van de brandstof-hogedrukpomp kunnen de kortstondig hoge koppelbehoefte van de systemen elkaar overlappen. De daaruit resulterende snelheidsveranderingen in de distributieaandrijving leiden tot sterke vibraties van de tandriem. Daardoor kan het schoepenrad loskomen van de as van de koelmiddelpomp. Dit leidt in het begin tot geluiden en later tot een blokkering van de koelmiddelpomp, wat een uitval van de tandriem tot gevolg heeft.

De instelling van de brandstof-hogedrukpomp moet in dit verband overeenkomstig de instructies van de voertuigfabrikant worden gecontroleerd en gecorrigeerd.
