# Blue Print Top Tip

**Mitsubishi Airtrek, Carisma, Colt, FTO, Galant, Shogun, Space Runner, Space Star, Space Wagon – Bobina di accensione**

**Applicabile a:** ADC41473

**Data di pubblicazione:** 01/06/2005

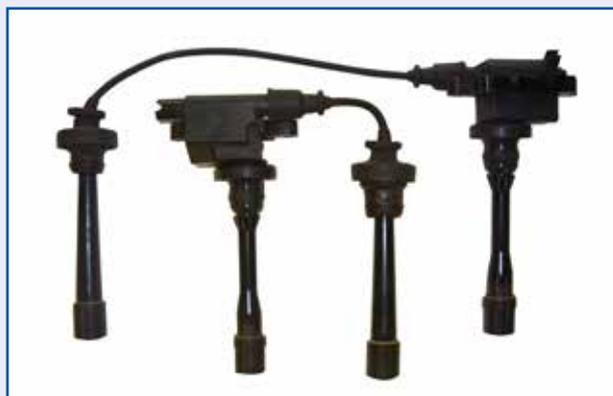
**L'esempio A** mostra le tracce di fuliggine che vanno dal corpo della bobina al centro laminato.

Blue Print raccomanda vivamente di sostituire le candele e i cavi dell'alta tensione unitamente al gruppo della bobina; se ciò non è possibile, esaminarli con la massima cura. Raccomandiamo inoltre di seguire una procedura diagnostica basata sulla logica, prima di sostituire la bobina di accensione, in modo da evitarne la sostituzione superflua.

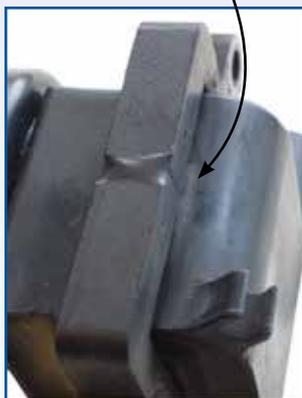
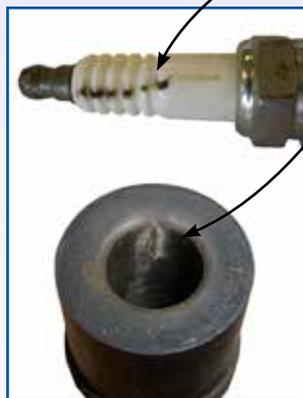
Blue Print ha appreso per esperienza che le bobine di accensione montate in varie applicazioni di veicoli Mitsubishi (inclusi i modelli Carisma, Colt, Galant, Pajero, Space Star, Space Wagon e Lancer) sono soggette a guasto parziale o totale nel corso del ciclo di lavoro. La bobina a stato solido presenta due uscite ad alta tensione, una verso il cavo dell'alta tensione che arriva alla candela remota e l'altra verso la calotta cilindrica della candela montata direttamente sotto il gruppo della bobina. I veicoli dotati di due bobine di questo tipo che funzionano secondo il metodo delle candele sincrone, in cui la prima bobina serve i cilindri 2 e 3 e la seconda i cilindri 1 e 4. Il deterioramento progressivo della parte isolante della bobina o della calotta candela avviene in genere in occasione del rilevamento di accensioni irregolari a basse temperature e in condizioni di umidità (ad esempio negli avviamenti a freddo) o in presenza di carichi elevati del motore. La situazione può peggiorare in presenza di contaminazione da sporizia o di un'elevata resistenza nei cavi delle candele o dell'alta tensione. È possibile che in certi casi, durante il funzionamento, si notino tracce rettilinee di fuliggine o si rilevi il momento in cui vengono prodotte; possono apparire tracce di carbonio nei punti in cui la scintilla corre verso la massa. **Gli esempi di seguito illustrano i due guasti originali delle bobine.**
