Mitsubishi Airtrek 2.0i 2001>2006, Carisma 1.6i 1.8i 1995>2004, Colt 1.6i 1996>2004, FTO 1.8i 1995>2000, Galant 2.0i 1997>2004, Shogun Pinin 1.8i 2001>2006, Space Runner 2.0i 1999>2003, Space Star 1.3i 1.6i 1.8i 2000>2005, Space Wagon 2.0i 2.4i 1998>2004

BOBINA DI ACCENSIONE

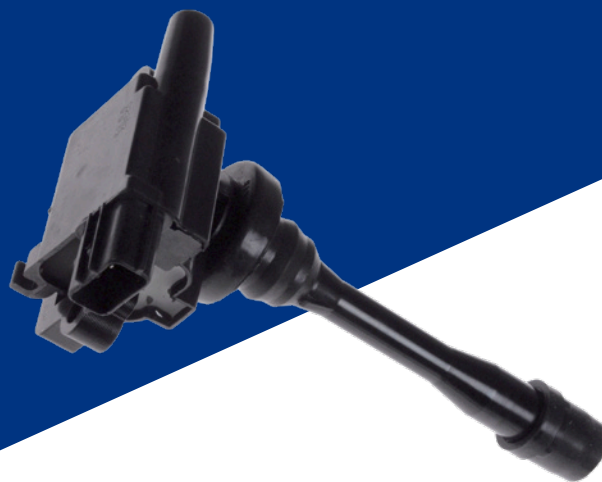
La bobina a stato solido presenta due uscite ad alta tensione, una verso il cavo dell'alta tensione che arriva alla candela remota e l'altra verso la calotta cilindrica della candela montata direttamente sotto il gruppo della bobina. I veicoli dotati di due bobine di questo tipo che funzionano secondo il metodo delle candele sincrone, in cui la prima bobina serve i cilindri 2 e 3 e la seconda i cilindri 1 e 4.

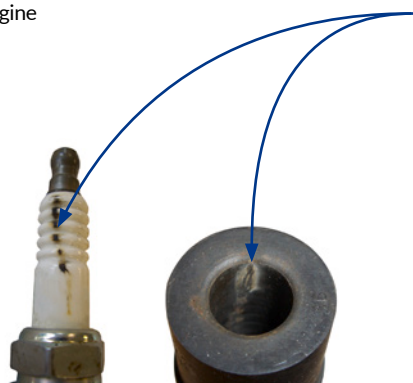
Il deterioramento progressivo della parte isolante della bobina o della calotta candela avviene in genere in occasione del rilevamento di accensioni irregolari a basse temperature e in condizioni di umidità (ad esempio negli avviamenti a freddo) o in presenza di carichi elevati del motore. La situazione può peggiorare in presenza di contaminazione da sporcizia o di un'elevata resistenza nei cavi delle candele o dell'alta tensione. È possibile che in certi casi, durante il funzionamento, si notino tracce rettilinee di fuliggine o si rilevi il momento in cui vengono prodotte; possono apparire tracce di carbonio nei punti in cui la scintilla corre verso la massa.

L'esempio A mostra le tracce di fuliggine che vanno dal corpo della bobina al centro laminato.

Blue Print raccomanda vivamente di sostituire le candele e i cavi dell'alta tensione unitamente al gruppo della bobina; se ciò non è possibile, esaminarli con la massima cura. Raccomandiamo inoltre di seguire una procedura diagnostica basata sulla logica, prima di sostituire la bobina di accensione, in modo da evitarne la sostituzione superflua.
