Blue Print ADH242101

Honda Civic FC1, FC9, FC8, FK6, FK7, FK8 e FK9 com travão de estacionamento eletrónico

Jogo de Pastilhas de Travão para o eixo traseiro

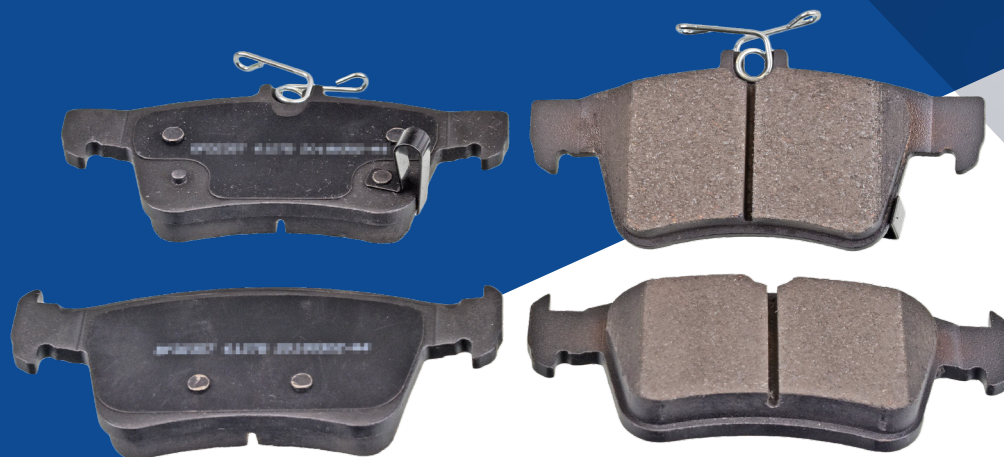
O travão do eixo traseiro falha após a substituição das pastilhas, ou qualquer outra intervenção que envolva a remoção da pinça de travão.

Extensão excessiva do pistão da pinça travão, identificada através dos códigos de avaria C1110-96 (Avaria do atuador do travão de estacionamento elétrico direito) e/ ou C1111-96 (Avaria do atuador do travão de estacionamento elétrico esquerdo). Note por favor que, caso o pistão tenha excedido o seu curso, a pinça terá de ser substituída.

Danos na instalação elétrica ou no conector.

O procedimento correto de reparação não foi tido em conta, levando à falha do sistema de travagem traseiro, que pode ser identificada pelos danos na pinça de travão ou no conector elétrico.

Antes de remover a pinça de travão, deve ser ativado o modo "Manutenção das pastilhas de travão", utilizando uma ferramenta de diagnóstico adequada. De seguida, a instalação elétrica deve ser desconectada de forma a prevenir qualquer acidente ou dano durante a intervenção.

Após os procedimentos acima descritos, garanta que a pinça de travão está instalada corretamente, incluindo todas as fixações e instalação elétrica, antes de reiniciar o sistema de travagem ou utilizar o travão de estacionamento.
