Blue Print ADN17201

Nissan Almera, Almera Tino, Expert, Micra, Note, Primera, Sunny, Wingroad 1.0, 1.2, 1.4, 1.5,1.6, 1.8 Petrol motoren

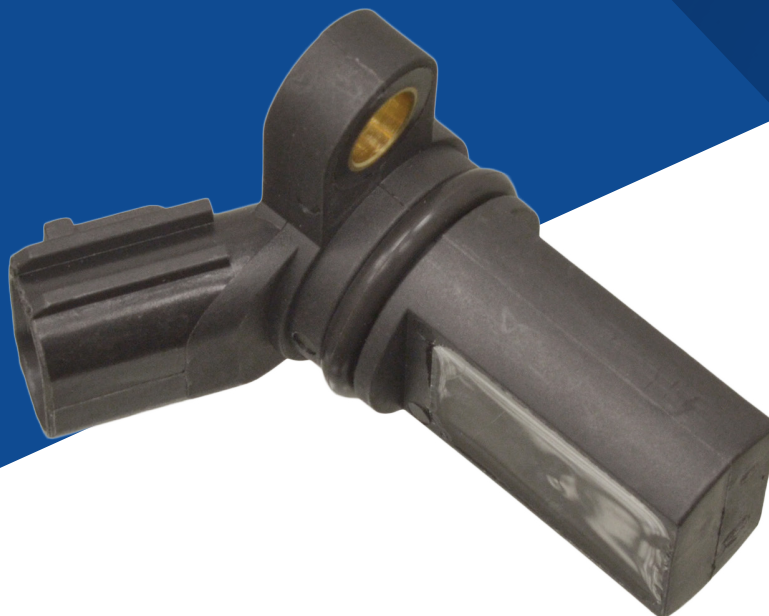
Mogelijke symptomen van een foute synchronisatie tussen krukas en nokkenas zijn: moeizame versnelling en onregelmatig toerental.

Bovendien kunnen verschillende foutcodes voorkomen in de motorregeleenheid, bijv. P0011 nokkenas 'A' (Bank1), P0335 krukaspositiesensor en P0340 Nokkenaspositiesensor. Dit kan ook gewoon betekenen dat de sensor defect is.

De aangegeven motoren hebben regelmatig problemen met synchronisatie tussen krukas en nokkenas, met bovenvermelde symptomen als mogelijk gevolg. Vaak is ook de distributieketting versleten.

Controleer eerst de positie en de instelling van de motorregeling en vervang alle versleten componenten vooraleer u de oorzaak legt bij de nokkenas- en krukassensor.

Indien u deze zaken niet eerst nakijkt kan een foute diagnose gesteld worden.
