# Blue Print

## ADT380145, ADT38056C

## Toyota Hiace - Rear Differential Mount Bush Replacement

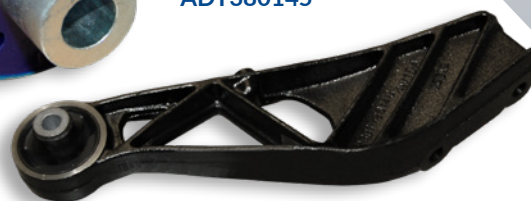
Bucsa din poliuretan  
- ADT380145

Suportul complet  
- ADT38056C

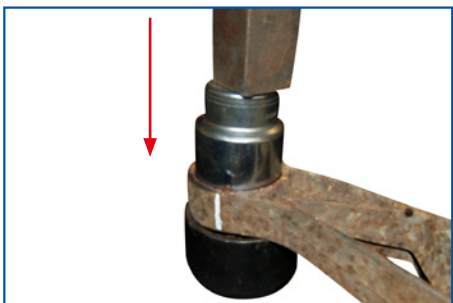
- Apoi, depresați bucașa veche din suport utilizând un dorn de dimensiuni potrivite (62.5 mm) și un sprijin.

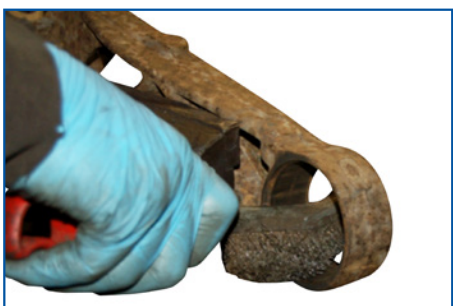
- În continuare, curățați alezajul din corpul suportului pregătindu-l astfel pentru montarea noii bucașe.

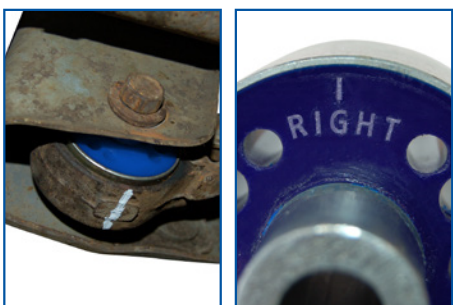
- Apoi, aliniați marcajul de pe bucașa nouă cu suprafața plată a suportului, dispusă în dreptul orei 6, asigurându-vă că partea cea mai lungă a tubului interior al bucașei este orientată spre partea dreaptă a vehiculului.

**Nota:** Observați structura bucei originale, înainte de a începe lucrarea. Zona cea mai lunga a tubului central al bucei este dispusă spre latura dreaptă a vehiculului iar, pe aceasta parte, bucsa este strivită mai puternic in timp ce pe partea opusa gradul de strivirea a bucei este mai redus. Veți observa, de asemenea, o "zona plata" in partea frontală inferioară a suportului diferentialului, obținută din procesul de turnare. Aceasta este poziția numita "la ora 6", la care se va face referire mai târziu.

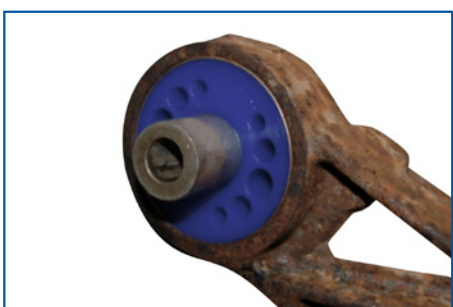
- Remontați suportul pe autovehicul efectuând, în ordine inversă, operațiile de la demontare. Strângeți cele două șuruburi de conectare la carcasa diferențialului cu 123 Nm iar șurubul din față cu 118 Nm.
