ADT380145, ADT38056C

Toyota Hiace, Granvia, Grand Hiace (Gri Pazar) 1995> tüm modeller

Toyota Hiace Arka Diferansiyel Yatak Burcu Değişimi

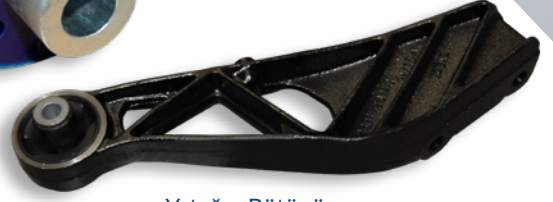
Poliüreten Burç
- ADT380145

Yatağın Bütünü
- ADT38056C

Blue Print'te daha dayanıklı bir orijinal kauçuk parçayla benzer uyumluluk seviyesinde ve ondan daha uzun bir kullanım ömrüne sahip poliüretandan üretilmiş olan yedek burç bulunmaktadır. Bu aynı zamanda, yıpranma durumunda parçanın tamamının değiştirilmesi gerekmediği, sadece yıpranan kısmın değiştirilmesinin yeterli olduğu anlamına gelir.

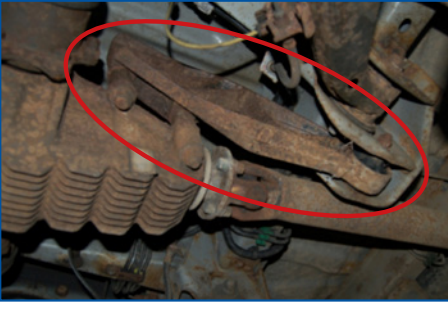
- İlk önce diferansiyel kutusunu bir şanzıman krikosu ya da benzer bir aletle destekleyin. Önce ön civatayı ve somunu çıkarın, daha sonra arkadaki iki civata için de aynı işlemi tekrarlayın. Daha sonra diferansiyeli aşağı indirmelisiniz, böylece somunlar yatağın başından çıkabilir ve yatak kolayca kaldırılabilir.

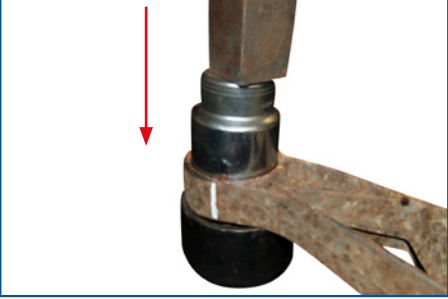
- Sonrasında uygun bir mandren kaması (62,5mm) ve muhafaza kullanarak eski burcu yataktan çıkartınız.

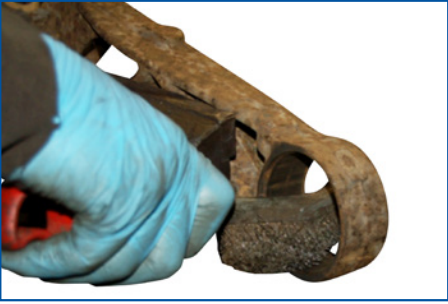
- Daha sonra yeni yatağı yerleştirmek için yatağı temizleyiniz.

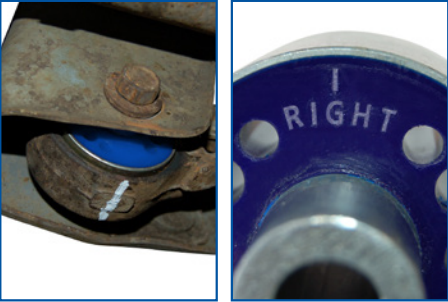
- Ardından yatak üzerindeki işaretleri düzlüğün üstündeki saat 6 pozisyonuyla aynı hizaya getirin. travers'in uzun tarafının aracın sağ tarafına denk geldiğinden emin olun.

Not: İşe başlamadan önce orijinal burcun yapısını inceleyin. travers'in en uzun parçası aracın sağ tarafındadır ve burç bu tarafta yatakla aynı hizadadır ancak diğer taraftan bir miktar çıkıntı yapar. Ayrıca, yatağın dökümünün ön alt bölgesinde bir 'düzlük' fark edeceksiniz. Bu daha sonra bahsedilecek olan saat 6 pozisyonudur.

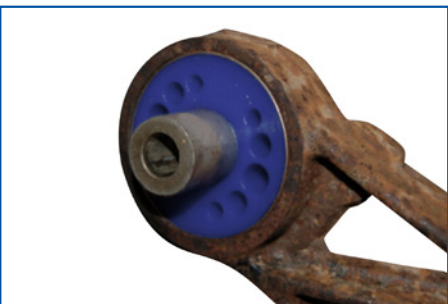
- Yatağın yerine geri takılması, çıkarılması işleminin tam tersidir. İki yatağı diferansiyel kutusuna sıkıştırın, civataların ikisi 123Nm'e, ön civata 118Nm'ye.
- Parça değişimi tamamlanmıştır
