Blue Print ADW190101

Verschiedene Alfa Romeo-, BMW-, Chevrolet-, Citroen-, Fiat-, Ford-, Lancia-, Opel-, Peugeot-, Saab-, Suzuki- und Vauxhall-Modelle

Ölablassschraube mit O-Ring

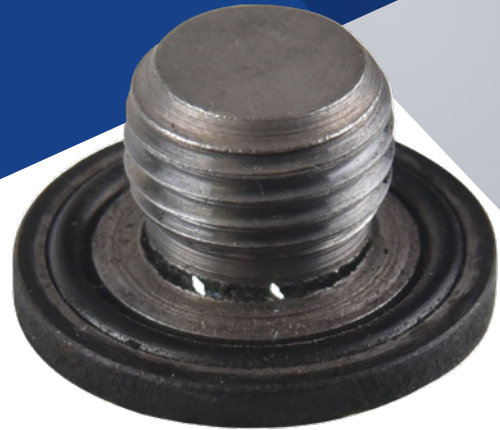
Originalteil, Abb. 1

Die ursprüngliche Ölablassschraube bricht zwischen dem Gewinde und dem Schraubenkopf (Abb. 1). Dadurch besteht ein hohes Risiko, dass sich die Ölablassschraube aus der Ölwanne löst und Öl aus dem Motor auslaufen kann. Dies kann zum Ausfall des Motors führen, sowie zur Ölverschmutzung der Fahrbahnoberfläche.

Das wiederholte Lösen und Anziehen derselben Ölablassschraube während der Routinewartung schwächt das Material mit der Zeit. Dies kann noch beschleunigt werden, wenn die Ablassschraube zu fest angezogen wird.

Blue Print empfiehlt, diese Ölablassschraube bei jedem Ölwechsel auszutauschen und mit den vom Fahrzeughersteller empfohlenen Anzugsdrehmomenten anzuziehen, um einen Ausfall zu vermeiden.
