PI 1839
Solo per personale esperto!
1/2

KIT DI RIPARAZIONE PER TUBO D'ASPIRAZIONE MERCEDES-BENZ M272

QUESTA SOLUZIONE PROVVISORIA È CONSIGLIABILE?

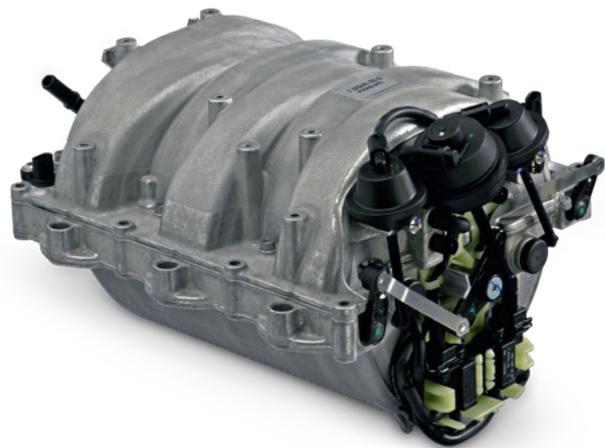
Collettore di aspirazione a geometria variabile 7.00246.33.0

In condizioni sfavorevoli le parti in plastica del tirante del cambio del collettore di aspirazione a geometria variabile Mercedes-Benz M272 possono diventare porose. Sappiamo che in diversi mercati vengono proposti kit di riparazione del collettore di aspirazione a geometria variabile.

- Si tratta di una soluzione provvisoria in cui il tirante (01) della capsula deve essere tagliato esattamente su misura. Altrimenti il veicolo perde potenza o segnala un guasto a causa della regolazione errata della farfalla.
- La giunzione tra l'elemento adattatore e il tirante (01) può allentarsi con le stesse conseguenze.
- La vite centrale (02) è autofilettante. Se si allenta non stringe più.
- Se non si elimina la vera causa, la soluzione di riparazione potrebbe non reggere (per le cause: ved. pagina successiva).
- Il montaggio e lo smontaggio del tubo d'aspirazione richiede, a seconda del veicolo, ca. due ore di lavoro, senza contare la soluzione provvisoria. In caso di nuovo guasto occorre conteggiare nuovamente queste ore di lavoro e i costi raddoppiano.

SCONSIGLIAMO PERTANTO L'UTILIZZO DI QUESTO KIT DI RIPARAZIONE.
