## Cisaillement de dents au démarrage ou après une courte durée de fonctionnement de la courroie de distribution. Kits de courroie CT1140K2 et CT1140WP2.

Divers moteurs Diesel Euro 6 : Opel 2.0 ; Citroën/Peugeot 2.0/ 2.2 Blue Hdi ; Ford 2.0 TDCi / ECO netic / ECOBlue ; Toyota 2.0 D4d

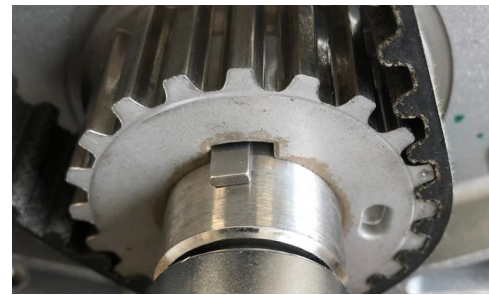
Cisaillement de dents au démarrage ou après une courte durée de fonctionnement de la courroie de distribution, pouvant occasionner des dommages au moteur.

Le mécanisme de distribution est doté d'un pignon de vilebrequin ovale destiné à limiter les pics de charge dans le mécanisme. Le pignon de vilebrequin est monté desserré/mobile sur l'arbre et risque de subir une déformation en cas de non utilisation de l'outil spécial requis. Ce fait, associé à un montage incorrect de la pompe haute pression, entraîne l'application de pointes de charge particulièrement élevées qui peuvent engendrer une défaillance de la courroie de distribution.
