Θόρυβοι από το σύστημα μετάδοσης κίνηση του οδοντωτού ιμάντα, ο οδοντωτός ιμάντας μετατοπίστηκε/κόπηκε, ζημιά στον κινητήρα. ΣΕΤ οδοντωτού ιμάντα CT1168K1/K2/WP1/WP2/K6PRO/WP8PRO. VW, Audi, Seat, Skoda 1.4–2.0 TDI Common Rail, EA288

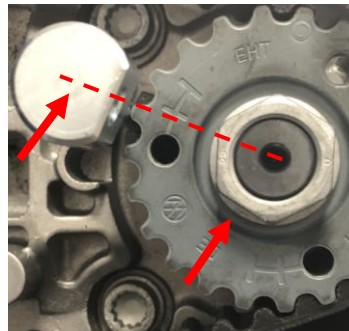
Εικ. Δ

Κατά τη διαδικασία τάνυσης του συστήματος μετάδοσης κίνησης οδοντωτού ιμάντα, δεν είναι σημαντική μόνο η αποσύνδεση των αξόνων. Επιπρόσθετα θα πρέπει να λυθεί το γρανάζι εκκεντροφόρου και το γρανάζι αντλίας υψηλής πίεσης (**εικ. Α και Γ**). Ακόμα, θα πρέπει να δοθεί προσοχή στη σωστή τοποθέτηση του γραναζιού αντλίας υψηλής πίεσης (**εικ. Δ**). Εάν δεν δοθεί προσοχή σ' αυτό, η τάση του ιμάντα δεν θα κατανεμηθεί σε ολόκληρο το σύστημα μετάδοσης κίνησης ιμάντα.

Εκτελέστε τη διαδικασία σύσφιξης/συναρμολόγηση σύμφωνα με τις προδιαγραφές του κατασκευαστή του οχήματος.
