Motores VAG: 1.6 TDI, 2.0 TDI
(motor EA288)

VKM 11278

Caso de estudo motor TDI VAG, 1.6 TDI, 2.0 TDI (motor EA288)

Problema: Placa traseira do tensor danificada/rotura da mola do tensor VKM 11278

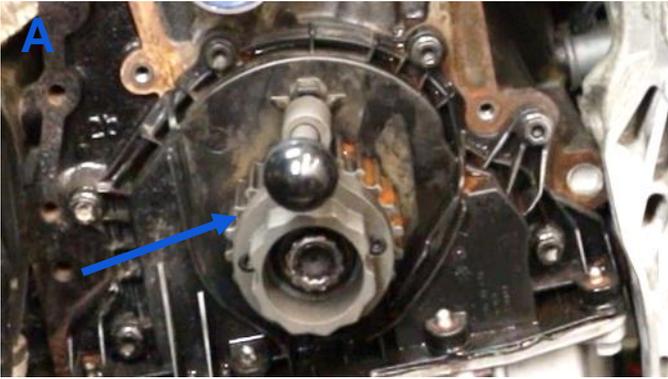
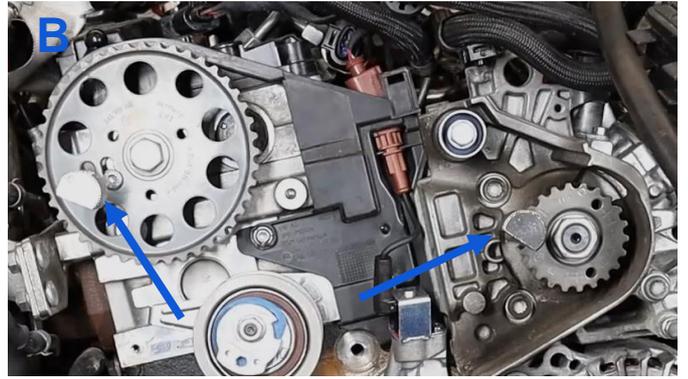
1. Tensor bloqueado com a ferramenta T10265 e fixado com porca. A ponta metálica da placa traseira do tensor deve encaixar na ranhura da cabeça de motor.
