febiEXAKT

Tendicatena

febi 33044

Adattabile per
Opel 2.0 I turbo e Motori a Benzina 2.2 I

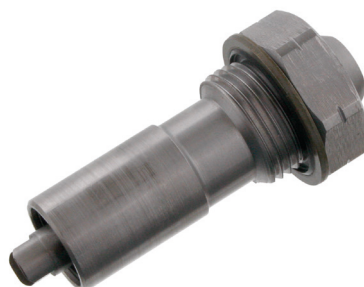
Rumori metallici causati dalla catena di distribuzione che spesso risulta allungata, nonostante tutti i componenti siano stati montati adeguatamente. A causa del moto eccentrico trasmesso dal sistema di fasatura variabile, la catena può fuoriuscire e nel peggiore dei casi addirittura danneggiare il motore. Ciò riguarda i motori Z22YH e Z22SE.

Un blocco del tendicatena idraulico. La versione originaria (rif. comp. 0636 549) del tendicatena aveva un o-ring verde e una rondella in gomma (si veda la foto 1). Il produttore ha montato questa esecuzione sui motori sopra indicati. Dall'anno di fabbricazione 2009 è stato introdotto nella produzione un nuovo tendicatena modificato.

febi bilstein raccomanda esclusivamente l'impiego del nuovo tendicatena febi 33044 (rif. comp. 4807 839). Questo è provvisto sotto la testa di un anello di tenuta metallico rivestito in gomma (si veda foto 2). In tal modo è possibile garantire una guida della catena distribuzione ineccepibile.

In fase di sostituzione del tendicatena raccomandiamo anche sempre il montaggio di una nuova catena (febi 33043, rif. comp. 5636 396). Entrambi i componenti sono inclusi nei kit catena distribuzione febi 33042 (adattabile al motore Z22YH) e febi 33045 (adattabile al motore Z22SE)!

Per impedire che la catena fuoriesca a motore avviato, il tendicatena dovrebbe essere portato in posizione di lavoro solo dopo aver montato la catena stessa. Troverete tutti i dettagli nella febiinfo contenuta nella confezione.
