# febiEXAKT

## Intanzitor de lant

### Cod febi 33044

Pentru  
Opel 2.0 I Turbo si 2.2 I cu motor pe benzina

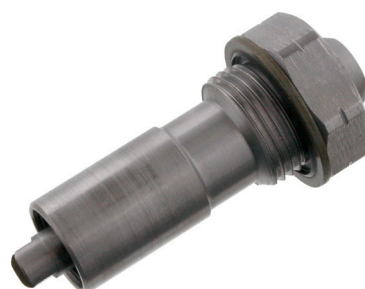
Apare in mod frecvent o bataie datorita alungirii lantului, desi componentele au fost montate corespunzator. Datorita timpilor de distributie care se modifica, lantul poate provoca un mers sacadat al motorului sau poate sa sara. In cazuri grave poate sa conduca chiar si la deteriorarea motorului. Sunt afectate tipurile de motoare Z22YH si Z22SE.

Blocarea intanzatorului hidraulic. Varianta veche a intanzatorului (cod OE 0636 549) dispunea de un o-ring de culoare verde si o saiba

suport cauciucata (poza 1). Aceasta varianta a fost utilizata de catre producatori la motoarele mai sus mentionate. Modelele produse dupa 2009 au fost dotate cu un intanzator de lant modificat.

febi bilstein recomanda utilizarea noului intanzator de lant febi 33043 (cod OE 4807 839). Acesta are prevazut sub cap un inel metalic cauciucat pentru etansare (poza 2). Prin acesta se obtine o ghidare corecta a lantului de distributie.

La inlocuirea intanzatorului de lant recomandam si montarea unui lant nou (cod febi 33043, cod OE 5636 396). Ambele componente sunt disponibile si in seturile febi 33042 (pentru motoarele Z22YH) si febi 33045 (pentru motoarele Z22SE)!

Pentru a evita ca lantul sa sara cand se porneste motorul, este indicat ca intanzatorul sa fie adus in pozitia de lucru doar dupa asezarea lantului. Detalii gasiti in info-ul febi atasat.
