# febiEXAKT

## Napínák řetězu

**febi č.: 26751**

vhodné pro  
**Motory M271 Mercedes-Benz**

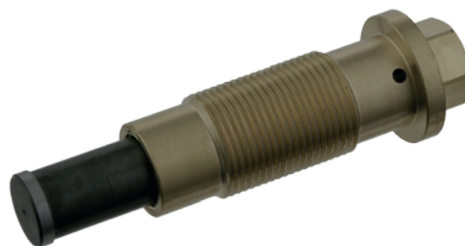
Při určitých provozních podmínkách mohou v oblasti pohonu řetězu vznikat zvuky chřastění, i když je napínák řetězu a ovládací řetěz odborně nově namontován.

Ze strany výrobce došlo ke změně konstrukce napínáku řetězu. Původně vestavěná verze napínáku řetězu (srovn. č. 271 050 04 11) obsahuje zpětný ventil. U nové pozměněné verze (srovn. č. 271 050 06 11) již zpětný ventil vestavěn není (viz obr. 1).

Aby se zabránilo výše popsanému problému, doporučuje febi bilstein při výměně napínáku řetězu za nové provedení výměnu také držáku. febi bilstein nabízí dvě sady (febi 40953 a febi 40954), které obsahují držák s integrovaným zpětným ventilem.
