KD457.37

Préconisations de montage/démontage

AUDI :	A3 série 1 (AU34)	MOTEURS 1.9 Tdi 1.9 Sdi	RÉFÉRENCE OE 038198119E
SEAT :	Cordoba III, Ibiza II, Inca, Leon, Toledo série 2		
SKODA :	Octavia II, Octavia III		
VOLKSWAGEN :	Bora, Caddy II, Golf IV, New Beetle, New Beetle FL, Polo VI, Polo VIII

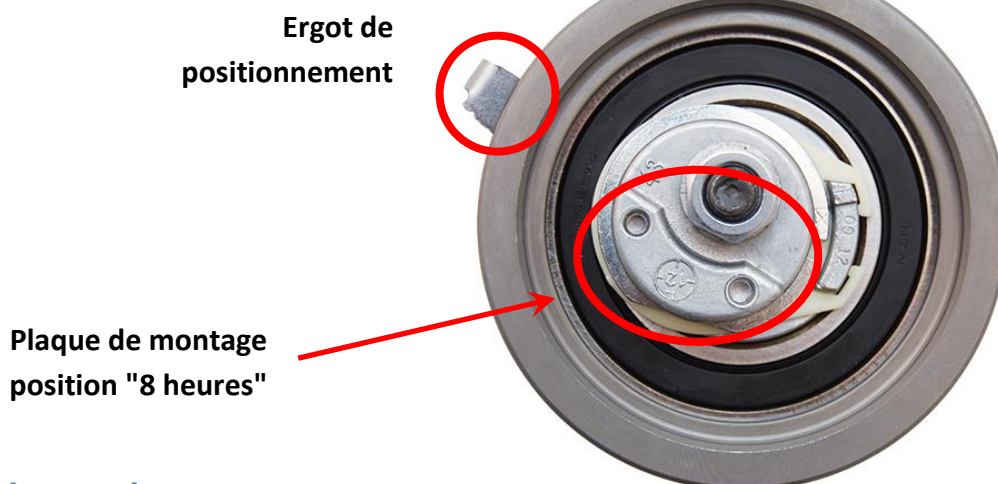
5) Installation du nouveau galet tendeur

S'assurer que l'ergot de positionnement du galet soit inséré correctement dans le logement prévu dans le carter moteur.

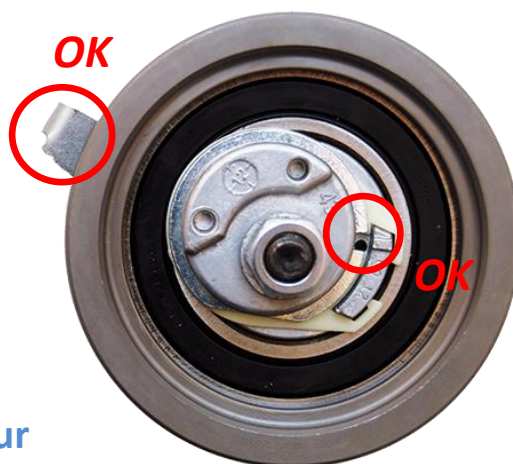
12) Contrôle du réglage du galet tendeur

Si le curseur et l'encoche du galet tendeur sont alignés, l'installation est terminée. S'ils ne sont pas alignés, il faut recommencer les opérations de réglage (voir le point 13).

À l'aide de la clé à double ergot, maintenir le galet tendeur en position tout en desserrant l'écrou de fixation à l'aide de la clé à fourche (sans retirer l'écrou ni le galet tendeur).
