## Dicas de montagem substituição de correias dentadas Pelo exemplo Opel 1,8i 16V C 18 XE

O motor 1,8i 16V C 18 XE encontra-se montado – em diversas variantes de cilindrada – em grandes quantidades em modelos da Opel. Na substituição da correia dentada frequentemente são cometidos erros decisivos com o ajuste do rolo tensor. Para que a substituição da correia decorra sem problemas, a ContiTech Power Transmission Group dá uma ajuda detalhada de instalação aos mecânicos. Passo a passo os peritos da ContiTech explicam aqui a substituição correcta.

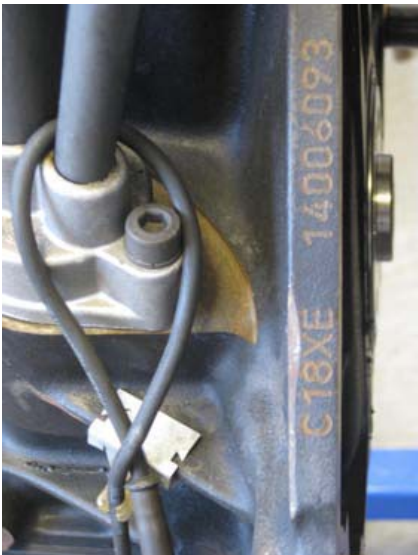
Imagem 1

Identifique o veículo através do código de motor. Encontra o código no bordo exterior do flange da caixa de câmbio no bloco do motor (imagem 1). Desconecte a bateria do veículo.

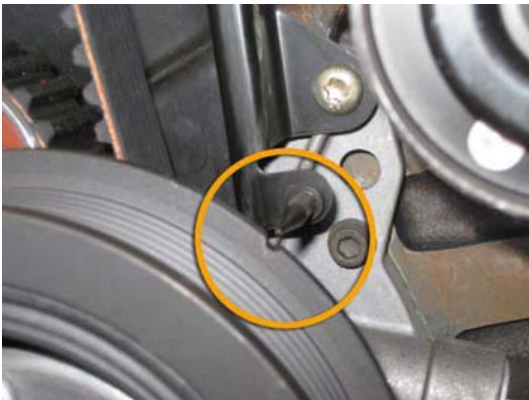
Imagem 2

Rode a cambota para a direita até a marcação de comando da polia para correia da cambota alinhar com o ponto no bloco do motor (imagem 2).

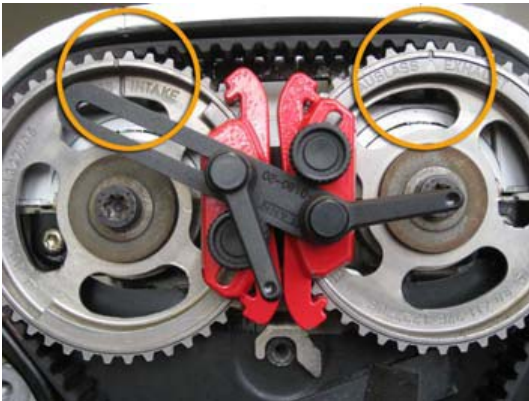
**Imagem 3**

Com rodas de árvore de cames com marcações de comando duplas: verifique se a marcação de comando „INTAKE“ (lado da admissão) e „EXHAUST“ (lado da saída) alinham com as marcações da tampa da válvula (imagem 3).

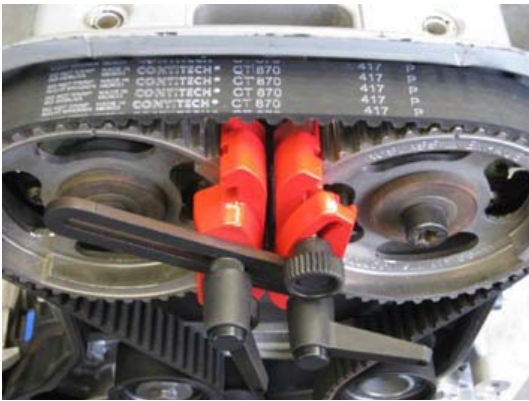
**Imagem 4**

Bloquear a árvore de cames com a ferramenta de bloqueio (imagem 4).

Indicação: se a correia dentada for tirada sem o bloqueio das árvores de cames, as mesmas torcem-se e os tempos de comando ficam mudados. Uma colocação correcta da correia dentada deixa de ser possível.

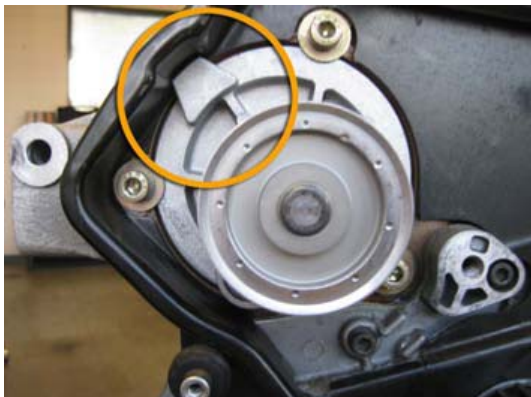
Imagem 5

Indicação: na montagem da bomba de água deve observar-se a posição correcta da mesma. A secção dianteira da bomba de água deve ser conduzida para o entalhe da cobertura traseira da correia dentada (imagem 5).

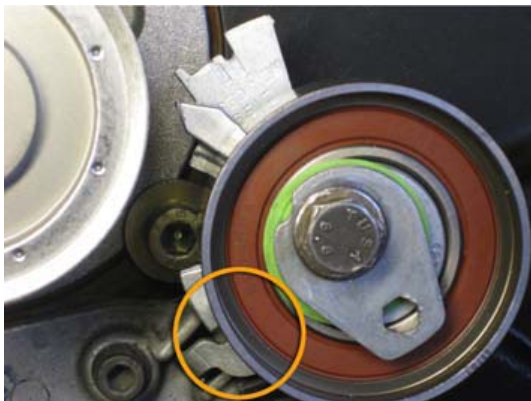
Imagem 6

Monte seguidamente o novo rolo tensor. Dê atenção de posicionar o contra-suporte no verso do rolo tenso (placa de base do rolo tensor) entre as faces de referência no bloco do motor (imagem 6) e não ao lado.

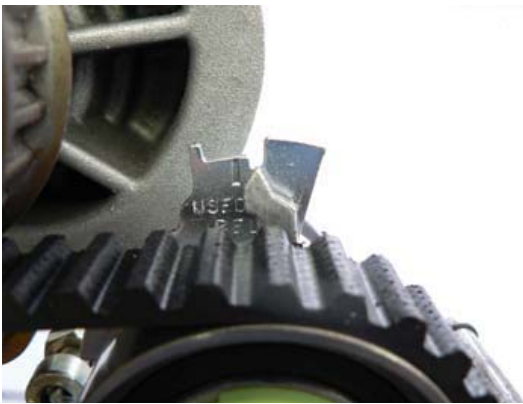
**Imagem 7**

Soltar parafuso e rolo tensor, rodando o rolo tensor para a direita até o ponteiro alinhar com o entalhe no suporte (imagem 7).

Apertar o parafuso do rolo tensor a 20 Nm.

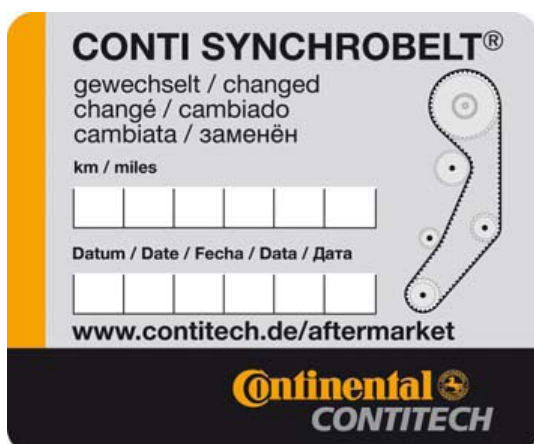
### Imagem 8

Documente a substituição da correia dentada original ContiTech no autocolante junto e fixe-o na cavidade do motor (imagem 8).
