Install Confidence

VKN 1009

SKF

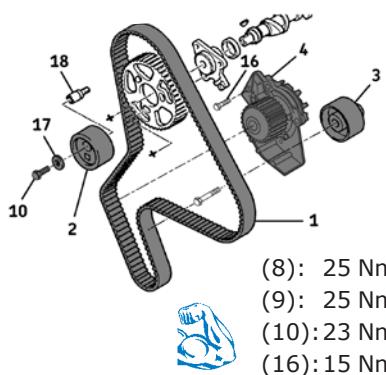
απαραίτητο, ξεπλύνετε αρκετές φορές. Στη συνέχεια χαλαρώστε τις βίδες συγκράτησης (16) της αντλίας νερού (4) και αφαιρέστε την αντλία (4) (Εικ. 1).

- 9) **Τοποθέτηση της αντλίας:** Αρχικά, τοποθετήστε τη νέα αντλία νερού (4) και σφίξτε τις βίδες συγκράτησης (16) με ροπή σύσφιξης **15Nm**. Στη συνέχεια ελέγχετε ότι η τροχαλία της αντλίας κινείται ελεύθερα, χωρίς δυσκολία ή κενά.
- 10) Τοποθετήστε το νέο τεντωτήρα (2) και σφίξτε τη νέα βίδα (10) με τη ροδέλα (17) με το χέρι (Εικ.1). Τοποθετήστε και τη νέα τροχαλία παρέκκλισης (3).

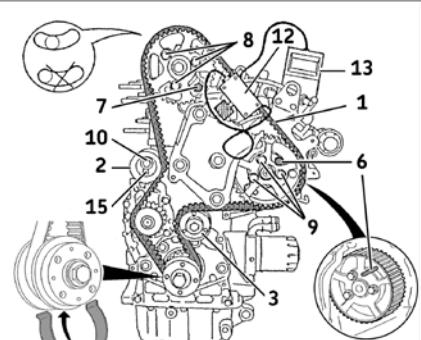
3

- 11) Σφίξτε ελαφρώς τις βίδες συγκράτησης (8) και (9) του γραναζιού εκκεντροφόρου και αντλίας έκχυσης αντίστοιχα (Εικ. 3).
- 12) Στρέψτε τα γρανάζια του εκκεντροφόρου και της αντλίας έκχυσης στο τέλος των οβάλ οπών γυρνώντας τα στη φορά περιστροφής του κινητήρα.
- 13) Τοποθετήστε το νέο ιμάντα χρονισμού (1) στο γρανάζι του στροφάλου και συγκρατήστε τον με το ειδικό εργαλείο (11) (Εικ. 3).
- 14) Συνεχίστε την τοποθέτηση του ιμάντα με την ακόλουθη σειρά: Αδρανή τροχαλία (3), γρανάζι αντλίας έκχυσης, γρανάζι εκκεντροφόρου, αντλία νερού και τεντωτήρας (2).

- 15) Τοποθετήστε τον αισθητήρα (12) τάνυσης στον ιμάντα (1), μεταξύ του γραναζιού του εκκεντροφόρου και της αντλίας έκχυσης (Εικ. 3).
- 16) Τάνυση του ιμάντα: Τοποθετήστε το εργαλείο (14) (Εικ.4) στην οπή (15) και γυρίστε τον τεντωτήρα (2) **αριστερόστροφα**, μέχρι το εργαλείο μέτρησης τάνυσης (13) να δειξει **106 SEEM** (13) (Εικ. 3).

- 19) Αφαιρέστε τον αισθητήρα (12) (Εικ. 3).
- 20) Αφαιρέστε το εργαλείο (11) (Εικ. 3) και τους πείρους.
- 21) Περιστρέψτε τον στρόφαλο 8 φορές συνολικά, στην φορά περιστροφής του κινητήρα, μέχρι οι πείροι (5), (6) και (7) να μπορούν να τοποθετηθούν (Εικ. 2 & Εικ. 3).

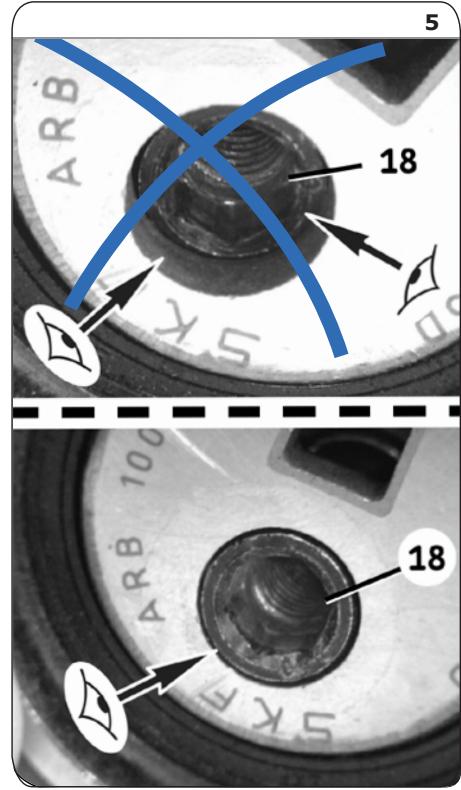
Σημείωση: Βεβαιωθείτε ότι η πίσω επιφάνεια του τεντωτήρα (2) και το σημείο έδρασης (18) βρίσκονται στο ίδιο επίπεδο, όπως φαίνεται στην Εικ.5.
