Válvulas EGR eléctricas

É necessário adaptar à centralina do motor

Veículo	Produto	N.º PIERBURG	N.º ref.ª*
vários VW, Seat, Skoda, Audi	Válvula EGR eléctrica	7.22574.11.0; 7.28070.02.0; 7.22785.11.0/.12.0/.13.0/.14.0 7.28248.16.0	ver catálogo/TecDoc-CD

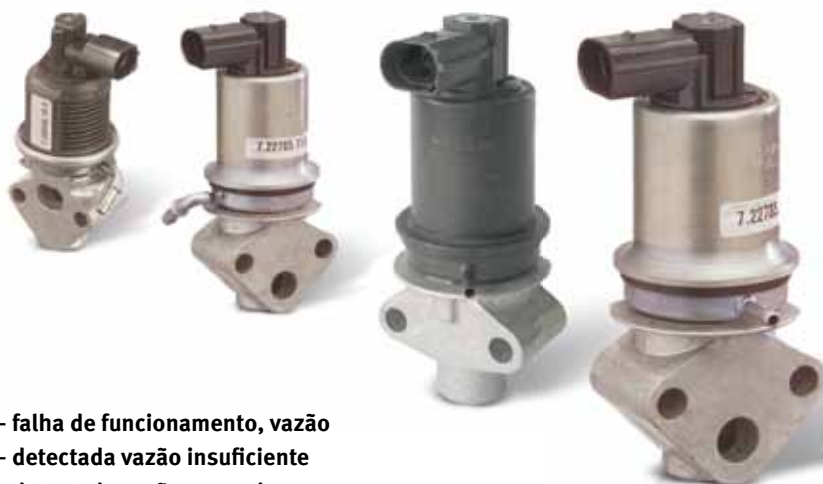
Várias válvulas EGR eléctricas

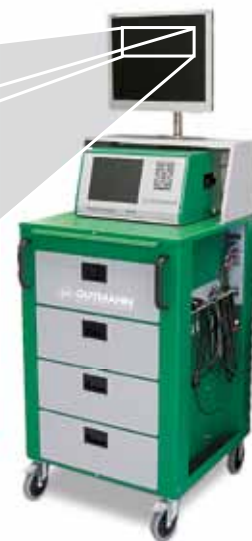
Configuração base	
Ajuste à unidade de comando DK	MO
Verificação, conversão Lambda, banco	MO
Ajuste da recirculação dos gases de escape	 MO
Apagar valores de programação da caixa de velocidades	GE

Máscara de ecrã para ajuste da válvula EGR (p. ex. aparelho de teste do motor Gutmann)

A válvula EGR eléctrica tem de ser adaptada à centralina do motor!

Isto realiza-se através de um ponto de programa especial do aparelho de teste do motor (p. ex. “Configuração base”).
