Reklamacja: nieprawidłowe wskazanie poziomu paliwa

SERVICE
INFORMATION

| Pojazd | Produkt: Elektryczna pompa paliwowa | |

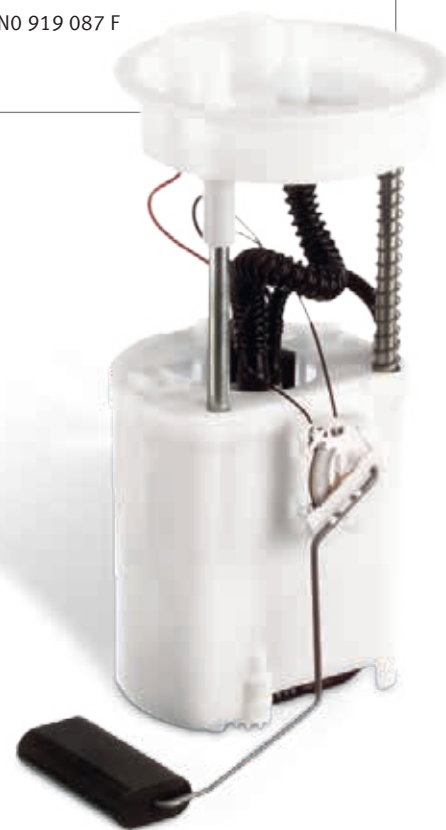
W razie nieprawidłowego przyporządkowania elektrycznej pompy paliwa 7.00468.86.0 do pojazdu może wystąpić „odwrotne“ wskazanie poziomu paliwa.

Producent instaluje w tych pojazdach moduły tłoczące z dwoma różnymi czujnikami poziomu.

Przy składaniu zamówienia ważne jest dokładne określenie modelu pojazdu na podstawie numeru podwozia, kodu silnika i roku produkcji!
