SI 0101

SERVICE INFORMATION

ENDOMMAGEMENT DES POMPES À VIDE SUITE À UNE ALIMENTATION EN HUILE LUBRIFIANTE INSUFFISANTE

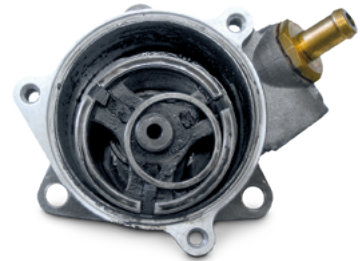
Manque d'huile lubrifiante suite à une huile moteur contaminée, trop vieille.
