Pompe à vide pour Mercedes-Benz diesel

Endommagement suite à l'usure de la came

SERVICE
INFORMATION

Véhicule : Mercedes-Benz	Produit : pompe à vide
Série de modèles	N° PIERBURG :
Différents modèles à partir de l'année-modèle 1968 avec moteur diesel	7.20208.../7.20547.../7.20607...

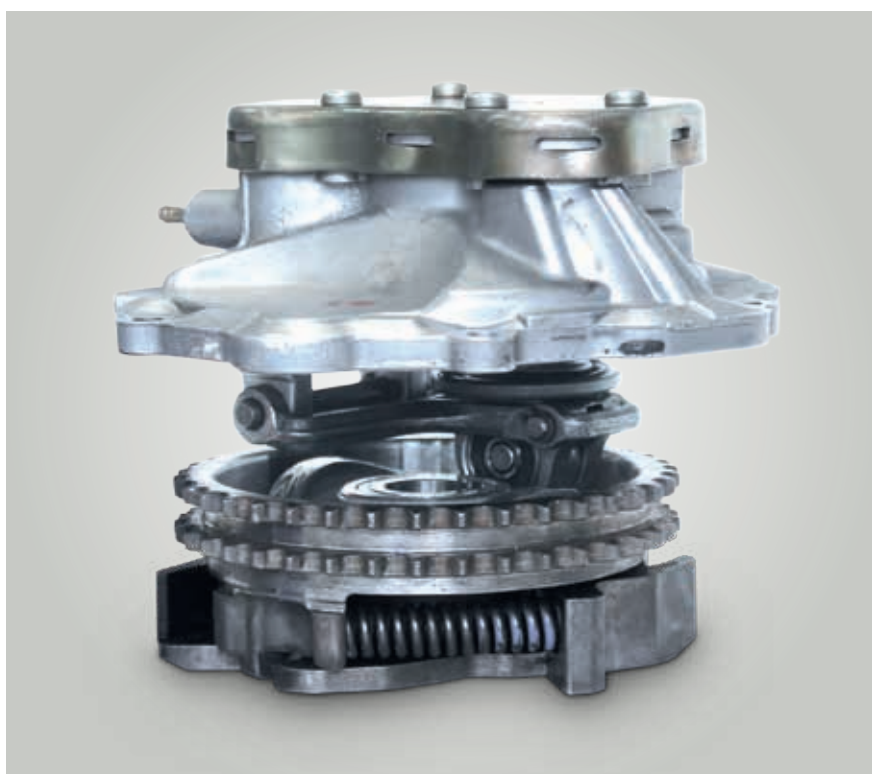
Pompes à vide de la série 7.20607... (en haut) sur le variateur d'avance

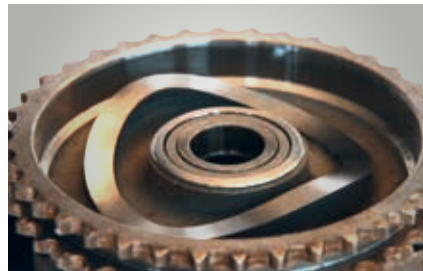
La surface présente une rugosité précise, nécessaire à l'adhérence du galet.

Came en bon état

Ne jamais rectifier ou polir la surface d'une came usée.

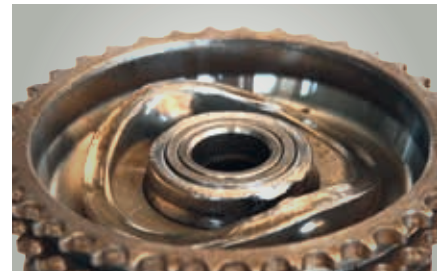
En cas d'usure de la came, le galet du culbuteur se met à « sauter », des encoches apparaissent suite aux coups et des claquements deviennent audibles. Dans le pire des cas, le galet peut se briser et les débris pénétrer dans le système.

Came usée

Lors de la pose d'une pompe à vide neuve, vérifier également la surface de la came sur le variateur d'avance.

En cas de détérioration ou d'usure de la came, remplacer également le variateur d'avance sous peine d'endommagement de la pompe à vide.

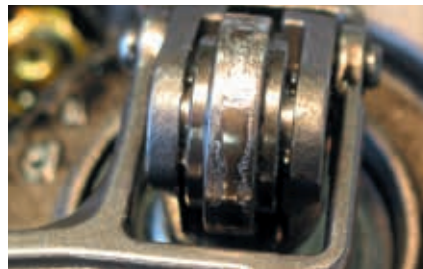
Vue du dommage : galet avec des encoches (piqûres) dues à l'usure de la came

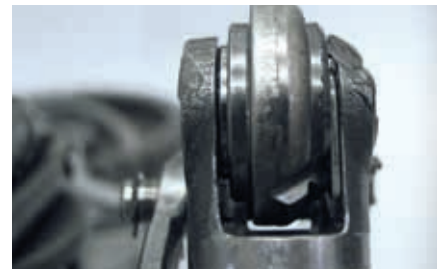
En cas de polissage ou de rectification de la surface, le galet risque de ne plus tourner et de subir une abrasion unilatérale.

Vue du dommage : abrasion unilatérale du galet

Les copeaux dus à l'érosion occasionnent alors d'autres dommages.

Pour l'évaluation des réclamations, renvoyer également la came.
