SI 1013

SERVICE INFORMATION

ERRO DA PRESSÃO DO TUBO DE ASPIRAÇÃO EM RALENTI

BUSCA DE ERRO COM VEÍCULOS COM SENSOR MAP

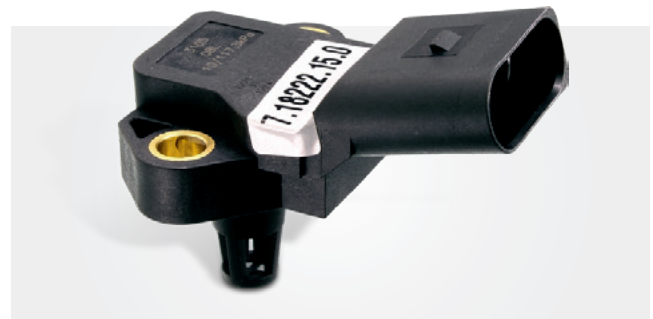
Sensor de pressão do tubo de aspiração/sensor MAP

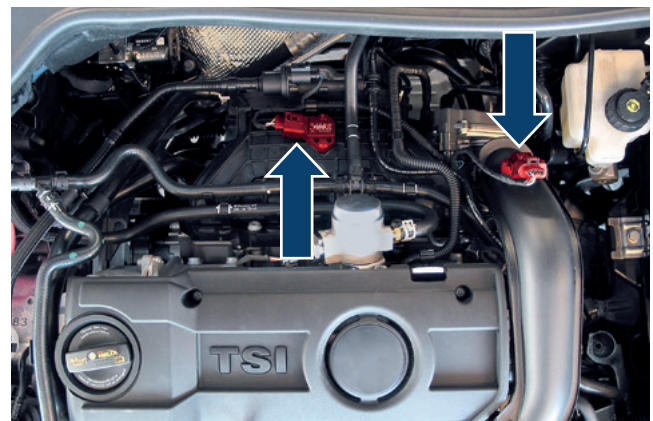
Sensores de pressão do tubo de aspiração (vermelho) no VW Golf IV

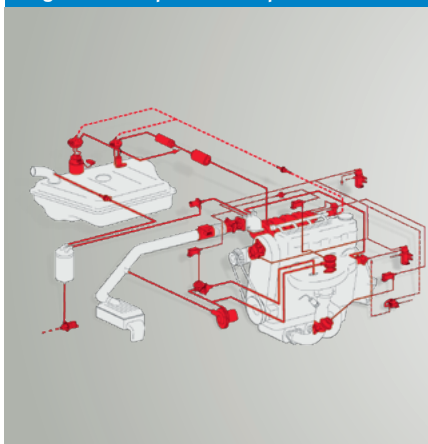
Origens do erro possíveis na periferia do motor

Tubos de aspiração com fugas depois da borboleta do acelerador (p. ex. devido a vedações do colectador de admissão, mangueiras, etc. com defeito)
Válvulas/mangueiras de ventilação do motor com defeito
Servofreio com fugas
Sistema de vácuo com fugas (p. ex. actuadores accionados a vácuo, servofreio, tubos, etc.)
Válvulas EGR com defeito (permanentemente abertas)
Válvulas de ralenti com defeito
O estado do ralenti do motor não é detectado pela centralina (potenciômetro das borboletas do acelerador, interruptor das borboletas do acelerador com defeito)
Borboletas do acelerador com defeito ou sujas
Insertos do filtro de ar errados ou defeituosos
Carbonizações ou outros bloqueios no tubo de aspiração

Se o problema não for encontrado na periferia do motor, deve partir-se do princípio de que se trata de um problema mecânico no motor.

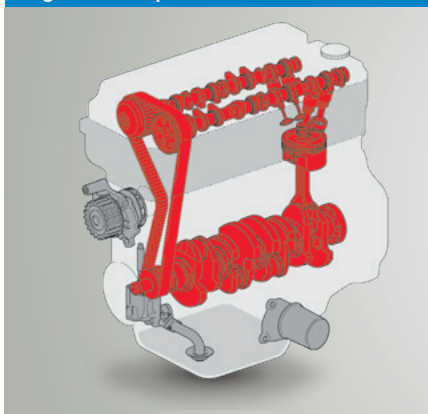
Origens do erro possíveis na mecânica do motor

Desgaste ou danos nos pistões (corrosão nos pistões, fusões e danos semelhantes) – outro indício para isto é uma elevada emissão de gás blow-by no ralenti com a tampa de enchimento do óleo aberta.
Válvulas de admissão e de escape com fugas
Folga da válvula insuficiente
Anéis de assento para válvulas desgastados (em especial em motores com equipamento de conversão de gás)
Funcionamento deficiente do elemento hidráulico de compensação da folga da válvula (tucho hidráulico)
Tempos de comando mal definidos ou correias dentadas que saltaram do sítio
Juntas da cabeça do cilindro com fugas
Árvores de cames erradas ou desgastadas

- Regulação da folga da válvula
- Verificação dos tempos de comando
- Teste de compressão
- Teste de perda de pressão dos cilindros
