SI 1761

SERVICE INFORMATION

BOMBAS ELÉTRICAS DE COMBUSTÍVEL E1F, E2T E E3T

PRÉ-FILTRO ENTUPIDO

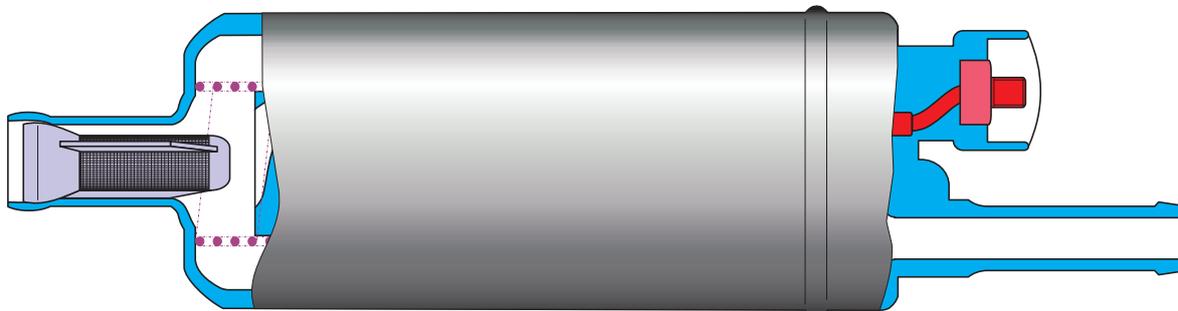
Pré-filtro no lado de sucção

- Lavar todo o sistema de combustível com combustível de qualidade limpo.
- Limpar o separador entupido no lado de sucção (o lado de sucção não está disponível como peça de reposição).
- Se necessário, substituir a bomba de combustível danificada. Dependendo do grau de sujeira, poderá ser necessário limpar todo o sistema de combustível (p. ex., desmontar e limpar também o tanque de combustível).

- Retire o pré-filtro cuidadosamente da conexão de aspiração com uma pinça. Atenção: não danificar a conexão de aspiração!
- Limpe o pré-filtro em combustível. Atenção: observe os regulamentos de segurança relativos ao manuseio de combustível!
- Volte a encaixar o pré-filtro cuidadosamente na conexão de aspiração. Atenção: não danificar a conexão de aspiração!
