SI 1761

# SERVICE INFORMATION

## ЭЛЕКТРИЧЕСКИЕ ТОПЛИВНЫЕ НАСОСЫ E1F, E2T И E3T

### ЗАСОРЕНИЕ ФИЛЬТРА ГРУБОЙ ОЧИСТКИ

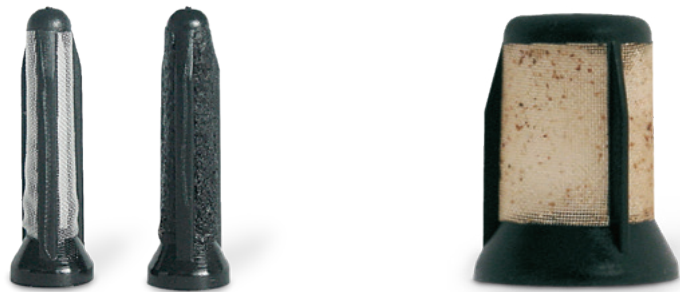
Фильтры грубой очистки E1F:  
слева новый, справа – засоренный

Фильтр грубой очистки E3T –  
засорен ржавчиной

Большинство современных топливных насосов смазываются и охлаждаются протекающим через них топливом. Если этого не происходит в достаточной степени, например, из-за загрязнения, существует опасность «работы всухую». Топливные насосы конструктивных рядов E1F, E2T и E3T имеют на стороне всасывания встроенный фильтр предварительной (грубой) очистки. Этот небольшой фильтр обеспечивает первичную защиту от загрязнений. Он может засориться отложениями, содержащимися во всасываемом топливе.

- Всю топливную систему промыть чистым качественным топливом.
- Очистить засоренный сетчатый фильтрующий элемент на стороне всасывания (сетчатый фильтрующий элемент не поставляется в качестве запасной части).
- При необходимости заменить поврежденный топливный насос. В зависимости от степени загрязнения может потребоваться очистка всей топливной системы (в том числе демонтаж и очистка топливного бака).

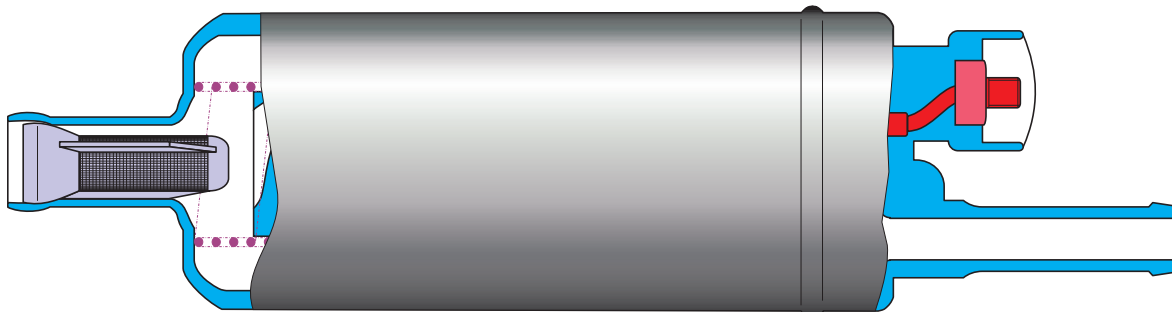
Фильтр грубой очистки со стороны впуска

- Осторожно выньте фильтр грубой очистки пинцетом из всасывающего штуцера. Внимание! Не повредите всасывающий штуцер!
- Тщательно промойте фильтр грубой очистки в топливе. Внимание! Соблюдайте правила техники безопасности при обращении с топливом!
- Аккуратно установите фильтр грубой очистки во всасывающий штуцер. Внимание! Не повредите всасывающий штуцер!
