SERVICE INFO – LuK 0004

Ρουλεμάν αποσύμπλεξης για συμπλέκτες pull-type

Διαφορετικές διαμορφώσεις, οδηγίες τοποθέτησης

Citroën: Jumper
Fiat: Ducato
Peugeot: Boxer

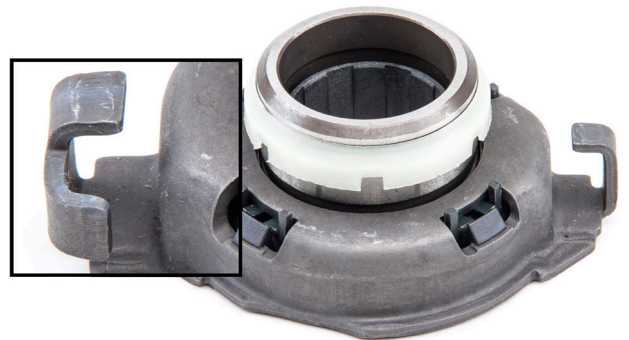
Εικόνα 1: Με αυτή την έκδοση, οι επιφάνειες που έρχονται σε επαφή με τη φουρκέτα αποσύμπλεξης αποτελούν μέρος του περιβλήματος

Τα σετ LuK RepSet που αναφέρονται παραπάνω μπορεί να περιέχουν δύο διαφορετικές εκδόσεις ρουλεμάν αποσύμπλεξης με τον ίδιο αριθμό ανταλλακτικού. Στην πρώτη έκδοση (εικ. 1), οι επιφάνειες που έρχονται σε επαφή με τη φουρκέτα αποσύμπλεξης αποτελούν μέρος του περιβλήματος. Στην άλλη έκδοση (εικ. 2), η φουρκέτα αποσύμπλεξης έρχεται σε επαφή με τα πλευρικά τοποθετημένα μεταλλικά κλιπ. Και οι δύο διαμορφώσεις πληρούν τις τεχνικές προδιαγραφές και μπορούν να χρησιμοποιηθούν χωρίς περιορισμούς στα αναφερόμενα οχήματα. Στον συμπλέκτη pull-type, το ρουλεμάν αποσύμπλεξης στερεώνεται στο χτένι. Ως αποτέλεσμα, πρέπει να δίνεται προσοχή στα παρακάτω σημεία κατά την αφαίρεση και τοποθέτηση:

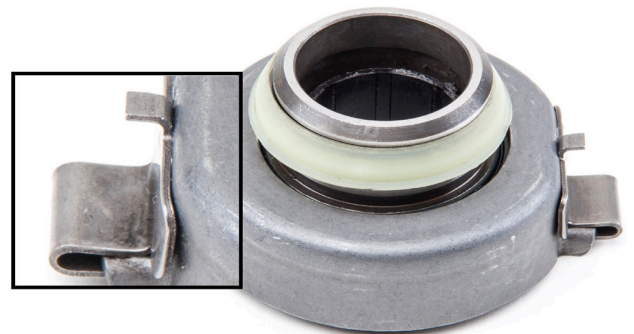
Εικόνα 2: Ρουλεμάν αποσύμπλεξης με πλευρικά τοποθετημένες μεταλλικές βάσεις

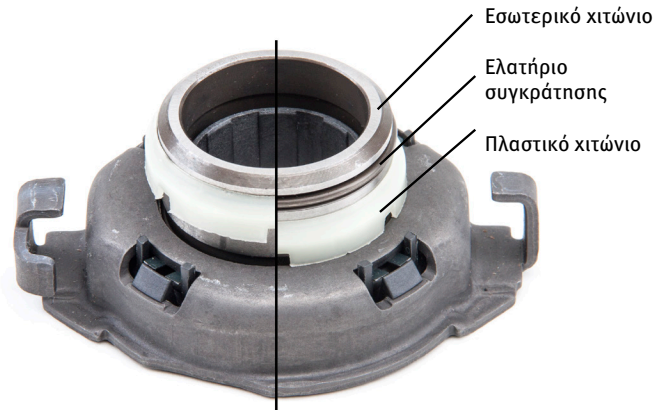
Εικόνα 3: Ο δακτύλιος συγκράτησης βρίσκεται υπό προένταση (αριστερά) ή είναι ελεύθερος (δεξιά) από το πλαστικό χιτώνιο

3. Μετά την τοποθέτηση του κιβωτίου, το ρουλεμάν αποσύμπλεξης πρέπει να μπλοκάρεται στη θέση του αντίθετα από την πλάκα πίεσης μέσω του μοχλού αποσύμπλεξης. Για να γίνει εφικτό αυτό από την εξωτερική πλευρά, διαθέτει έναν δακτύλιο συγκράτησης. Ένα πλαστικό χιτώνιο διατηρεί αυτόν τον δακτύλιο υπό προένταση (εικ. 3, αριστερά). Μόλις το ρουλεμάν αποσύμπλεξης πιεστεί πάνω στην πλάκα πίεσης, το εσωτερικό χιτώνιο ολισθαίνει στο άνοιγμα του χτενιού. Όταν συμβαίνει αυτό, το πλαστικό χιτώνιο παραμένει στη θέση του και απελευθερώνει τον δακτύλιο συγκράτησης. Στη συνέχεια, εμπλέκεται στην εσοχή του δακτυλίου στήριξης του χτενιού και ακούγεται ένα κλικ.

- Βεβαιωθείτε για τη σωστή θέση του πλαστικού χιτωνιού στο ρουλεμάν αποσύμπλεξης (ο δακτύλιος συγκράτησης δεν πρέπει να φαίνεται)
- Τοποθετήστε το κιβώτιο και διασφαλίστε ότι εφάπτεται πλήρως με τον κινητήρα.

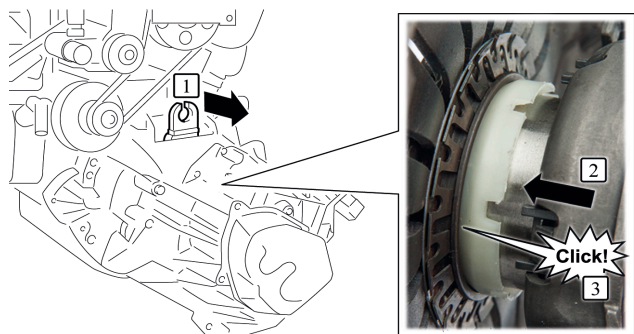
Εικόνα 4: Με ένα δυνατό τράνταγμα στον μοχλό αποσύμπλεξης, το ρουλεμάν εφαρμόζει στη θέση του στον συμπλέκτη και ακούγεται ένα κλικ.

- Τώρα μετακινήστε τον μοχλό αποσύμπλεξης προς την ίδια κατεύθυνση με ένα δυνατό τράνταγμα. Κάνοντας αυτό, το ρουλεμάν αποσύμπλεξης εφαρμόζει στη θέση του και ακούγεται ένα κλικ.

Αν ο δακτύλιος συγκράτησης έχει υποστεί ζημιές ή έχει ασφαλίσει λανθασμένα στη θέση του, το ρουλεμάν αποσύμπλεξης θα αποσυνδεθεί από το χτένι. Κατά συνέπεια, ο συμπλέκτης μπορεί να αποσυμπλέξει απότομα ακόμη και με πατημένο πεντάλ. Επιπλέον, ο συμπλέκτης δεν μπορεί πλέον να διαχωριστεί.
