## Indicación para el montaje - Dispositivo central de desembrague 510 0016 10

**Fabricante:**  
Volkswagen

**Modelo:** Transporter (T4),  
MJ. 09.95 - 09.03

**N.º LuK AS:** 510 0016 10

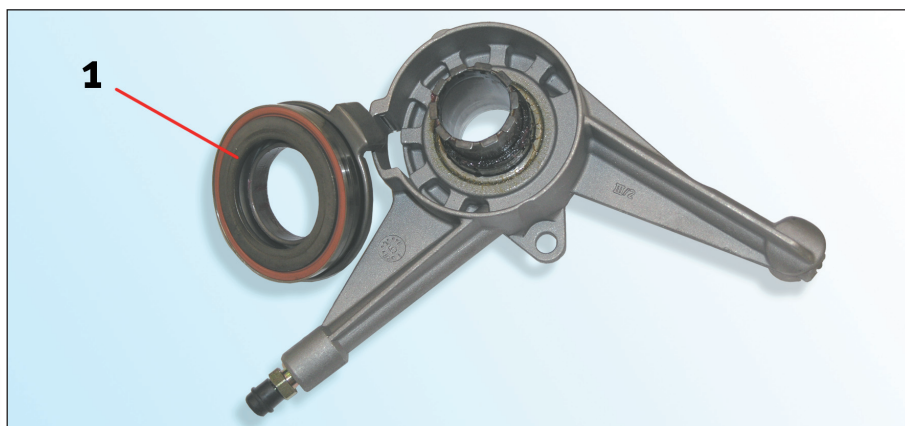
**Fig. 1:** 510 0016 10

En el montaje del CSC es necesario prestar atención a que el cojinete de presión (1) apunte con el lado plano hacia el embrague.

Si el cojinete se sale del dispositivo central de desembrague se puede volver a insertar en el sentido incorrecto. Esto conduce a que el desembrague ya no funcione, el resorte de disco del conjunto de presión sufre daños y, con el motor en marcha, se producen ruidos en la zona de la caja de velocidades.

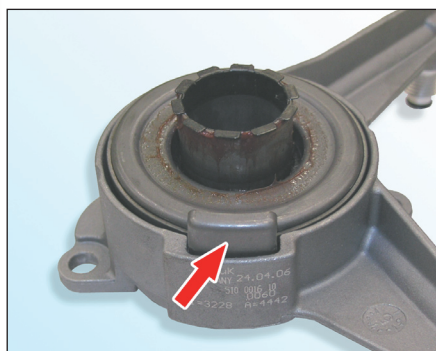
**Fig. 2:** Incorrecto

**Causa**

- el puente de guía del cojinete de desembrague (ver **fig. 2**) roza en el resorte de disco
- el cojinete de presión roza en el borde de la caja del dispositivo central de desembrague
