## SERVICE INFO – LuK 0023

# Рекомендации по сборке

## LuK DMF 415 0232 10 / 415 0442 10

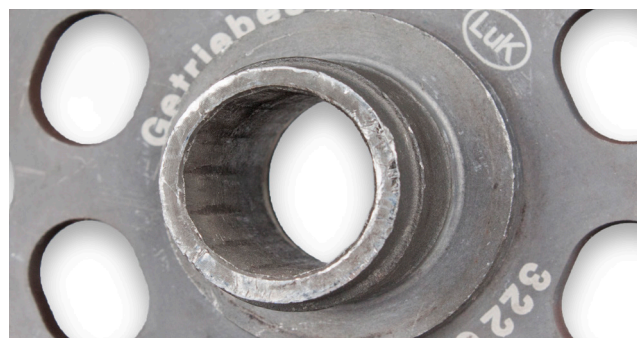
В некоторых случаях, шлицы ведомого диска могут быть полностью разрушены, что приведет к отсутствию передачи крутящего момента (см. рис. 2).

Рисунок 2: Поврежден профиль шлицов

Если в комплекте с DMF или сцеплением поставляются новые болты, то только они должны быть использованы для монтажа. Если новых болтов нет, то использовать только болты M6x13 с классом прочности 10.9.
