## SERVICE INFO – LuK 0024

# Важная информация

## по устранению вибраций педали сцепления

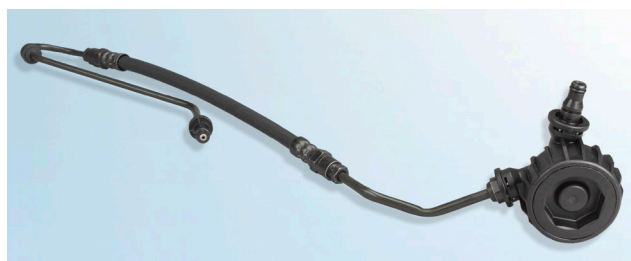
Рисунок 1: Гидравлическая магистраль с частотным модулятором (антивибрационный модуль)

Начиная с 2003-го модельного года возможны вибрации педали сцепления при нажатии.

В случае такой жалобы причина может быть в неисправности частотного модулятора (антивибрационного модуля) либо несвоевременном обновлении программы электронного модуля управления. Такие вибрации возникают в результате колебаний, возникающих на коленвале, которые передаются через гидравлическую магистраль на педаль сцепления.

Модулятор частоты подавляет пульсации в гидравлической системе, таким образом предотвращая колебания на педали сцепления.

В большинстве случаев эта ошибка неправильно приписывается дефектному сцеплению или двухмассовому маховику.

Schaeffler Automotive Aftermarket рекомендует выполнять следующую тестовую процедуру:

- Имеет ли электронный модуль управления последние обновления?
- Установлен ли частотный модулятор?

В случае необходимости гидравлическая линия с модулятором частоты должна быть заменена и впоследствии переоборудована под соответствующие сменные части, доступные от изготовителя транспортного средства.
