SERVICE INFO – LuK 0030

Instrucțiuni de montare

a seturilor LuK RepSet 621 3027 09/33, 621 3045 09/33 și 621 3050 09/33

Producători:	Opel, Vauxhall
Modele:	Astra G/H, Combo, Corsa C, Meriva, Signum, Vectra C, Zafira B
Motorizare:	Z16XEP, Z16YNG Z18XE, Z18XER
Cutia de viteze:	F17
Nr. identificare piesă	621 3027 09/33
LuK RepSet:	621 3045 09/33 621 3050 09/33
Volant Nr. OE:	90536140 / 616169 93186460 / 5616016

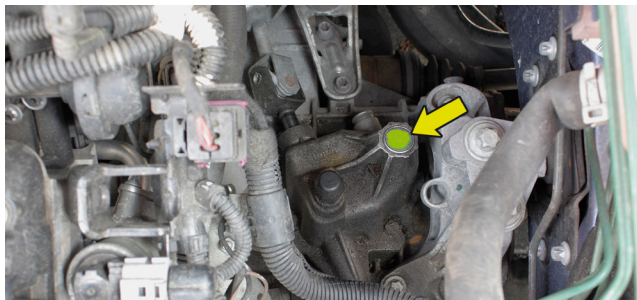
Fig. 3: Marcaj pe cutia de viteze

Aceste piese au fost montate ulterior la autovehiculele cu număr motor anterior numărului 20KC2904 și care au prezentat aceeași defecțiune; indicat printr-un semn de culoare verde pe cutia de viteze (vezi Figura 3).

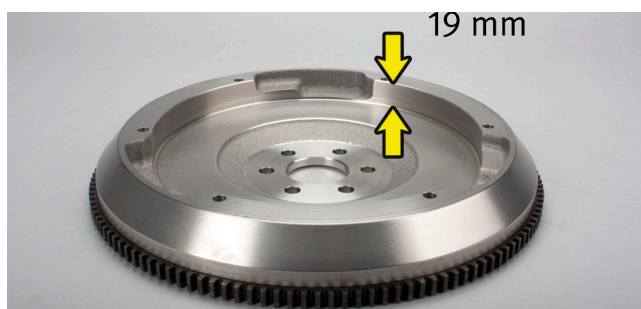
Fig. 1: Nr. OE 90536140/616169 fără amprentă circulară, adâncimea volantului: 19 mm

Caracteristicile volantilor sunt ilustrate în Figurile 1 și 2.

Volant Nr. OE	LuK RepSet
90536140/616169 până la motor nr. 20KC2904 sau fără marcaj colorat	621 3027 09 621 3027 33
93186460/5616016 de la motor nr. 20KC2905 sau cu marcaj colorat	621 3045 09 621 3045 33 621 3050 09 621 3050 33

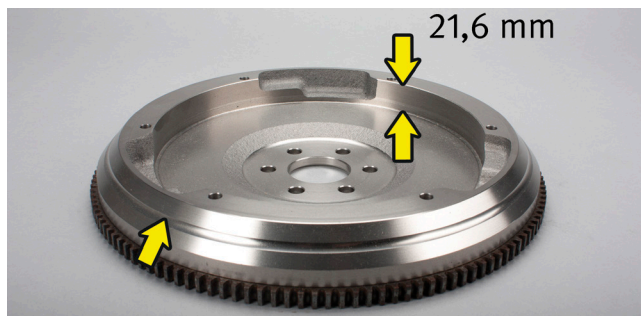
Fig. 2: Nr. OE 0 93186460/5616016 cu amprentă circulară, adâncimea volantului 21,6 mm

Din acest motiv, începând cu luna mai 2007 și cu nr. motor 20KC2905, producătorul autovehiculului a introdus, în dotarea standard, un ambreiaj și un volant modificate. În consecință, adâncimea volantului a fost mărită de la 19 la 21,6 mm.
